# PROJEKT ZAGOSPODAROWANIA TERENU

**Remont dachu, elewacji i stolarki w budynku pałacowym  
oraz zmiana sposobu użytkowania**

**INWESTOR:** Stowarzyszenie Miłośników Pałacu w Tarnogórze  
ul. Krakowskie Przedmieście 5  
22-375 Tarnogóra

**LOKALIZACJA:** dz. nr 4560, j.ewid.: 060604\_5 Izbica,, obr.: 060604\_5.0016 Tarnogóra  
ul. Krakowskie Przedmieście 3

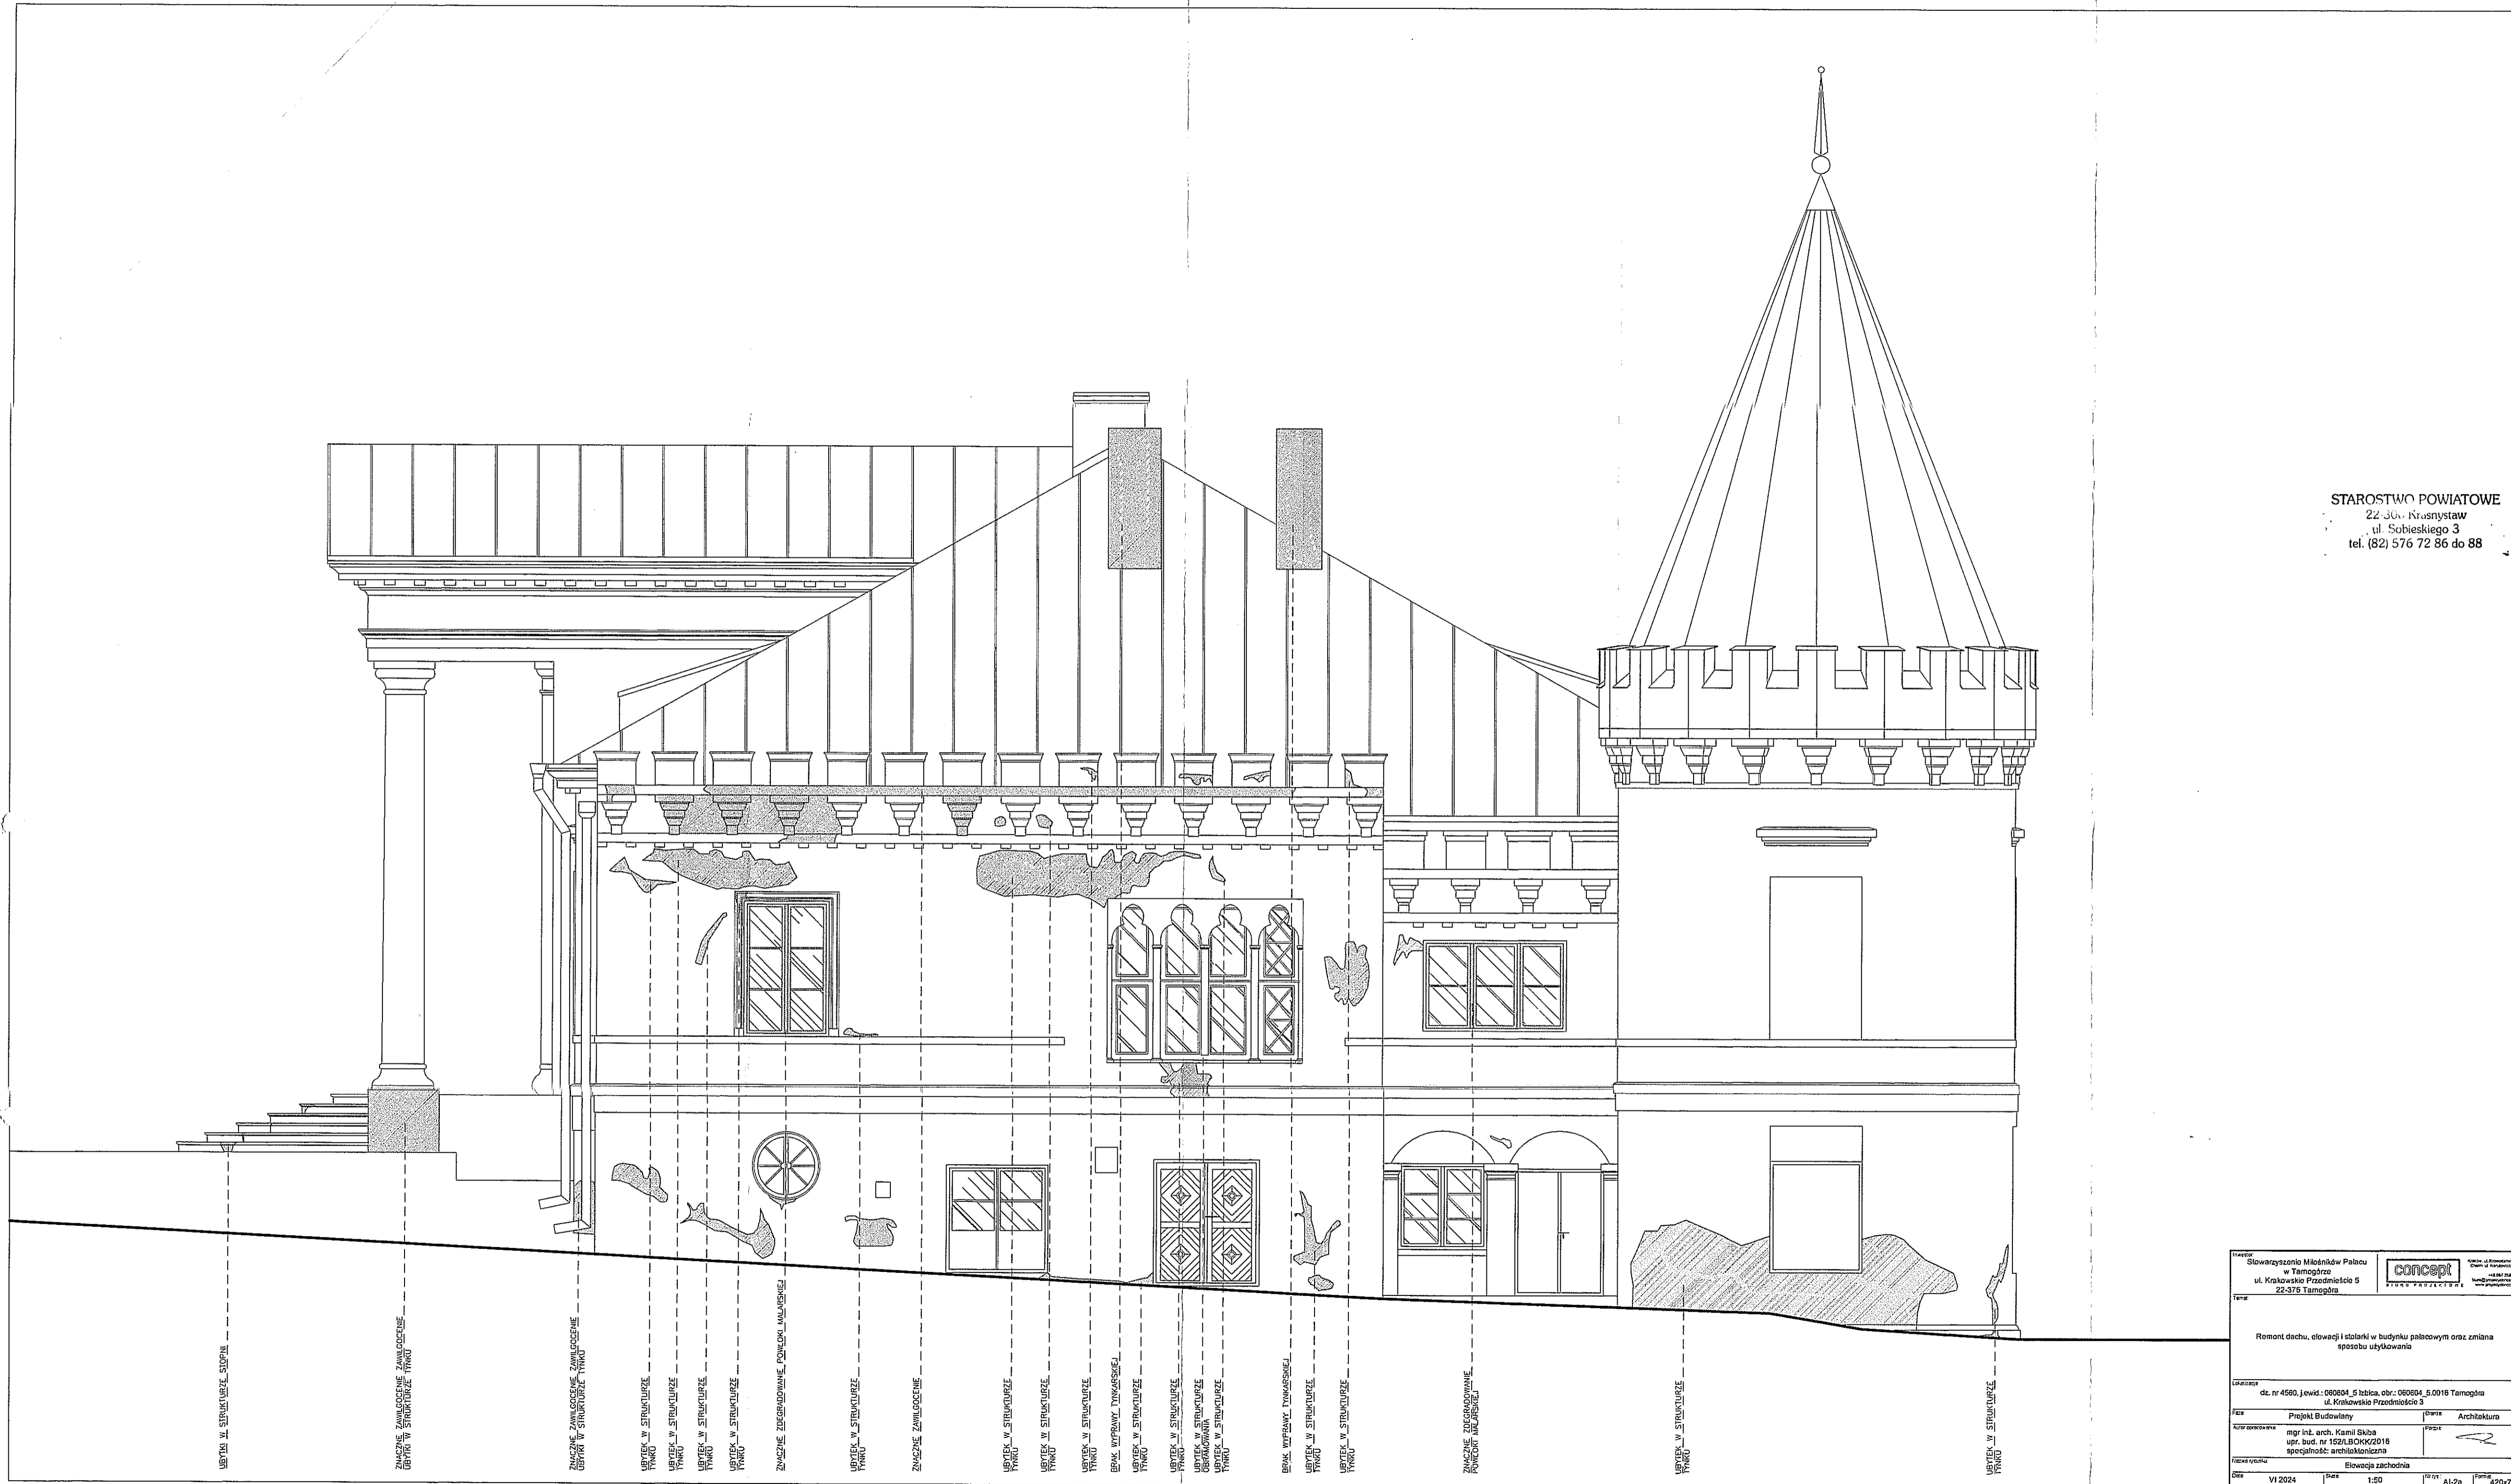
UBYTEK W STRUKTURZE SŁOPIA

ZNACZNE ZAWILGOCENIE ZAWILGOCENIE  
 UBYTEK W STRUKTURZE TYNKU

UBYTEK W STRUKTURZE  
 TYNKU

ZNACZNE ZDEGRADOWANIE POWŁOKI MALARSKIEJ

ZNACZNE ZAWILGOCENIE

ZNACZNE ZDEGRADOWANIE  
 POWŁOKI MALARSKIEJ

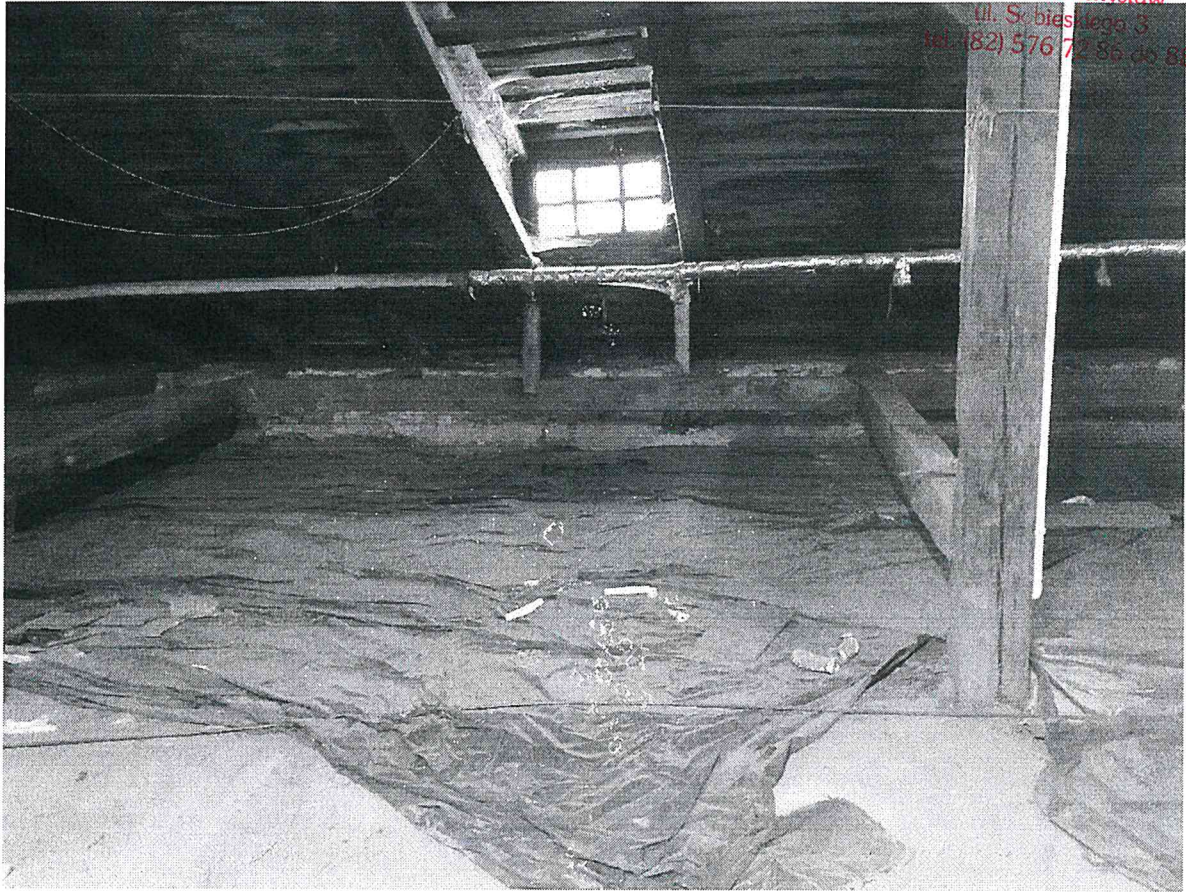
Fot.5 Tymczasowe zabezpieczenie pod przeciekającym pokryciem.

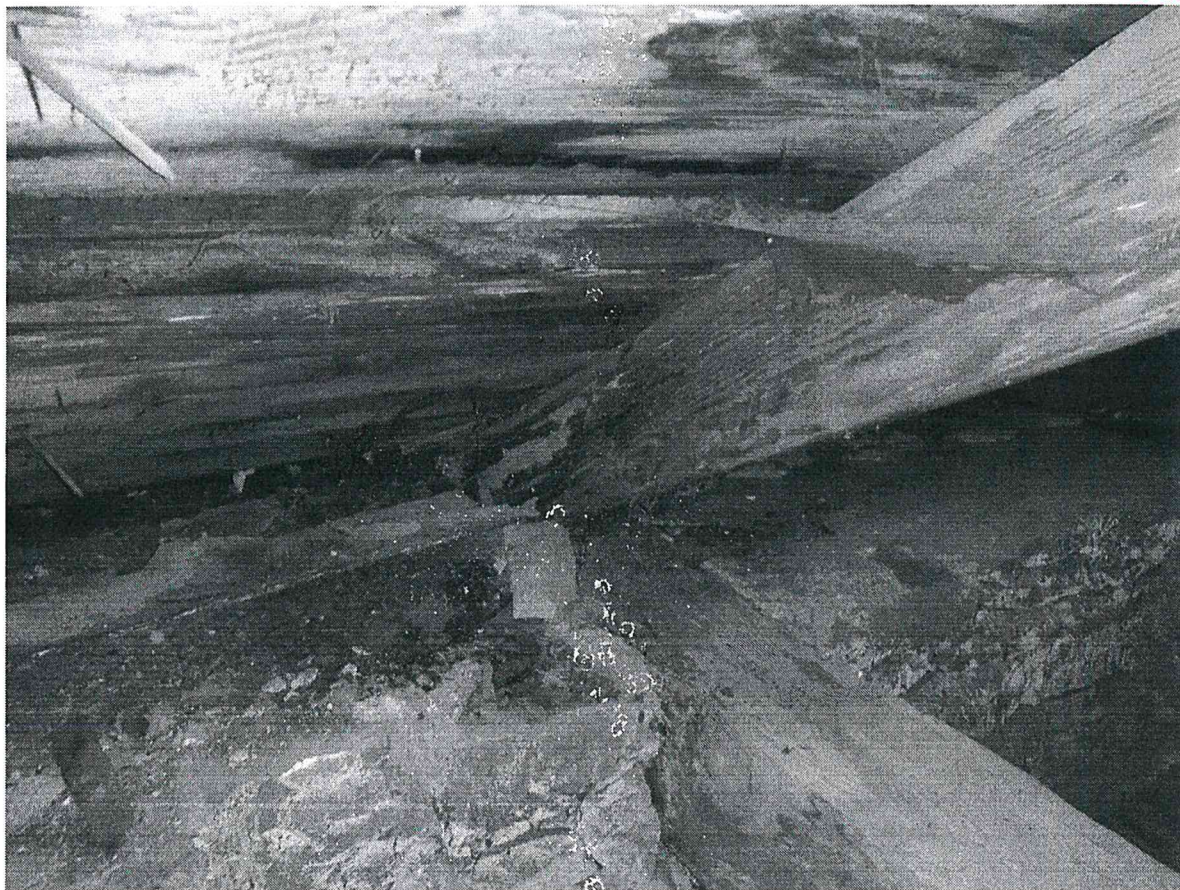
- Więźba dachowa o konstrukcji drewnianej mieszanej; płatwiowo-krokwiowej bez kleszczy o krokwiach spiętych jętką. Brak murłaty, krokwie wsparte na kulawkach wspartych na ścianie i zamocowanych do belki poprzecznej tzw. wymianu co umożliwiło przeniesienie sił poziomych z dachu poprzez ściągi. Stolec podparty i usztywniony zastrzałami wspartymi na belkach podwalinowych. Jętki rozpierają krokwie i płatwie stolca.  
W miejscach zalewanych cyklicznie wodami opadowymi występuje częściowa destrukcja drewna. W miejscach trudnodostępnych do zbadania styku elementów drewnianych z murem (np. naroże, belka stropowa itd.) widoczne są ślady silnego zawilgocenia możliwego do oceny bardziej szczegółowej na etapie robót budowlanych. Substancja drewniana nosi ślady zniszczenia przez drewnojady i korozji biologicznej (fot. 6 do 11). Wykonywane są nawet doraźne wzmocnienia konstrukcji dachu w miejscach najbardziej osłabionych i zagrażających bezpieczeństwu konstrukcji. Podczas naprawy i wymiany elementów więźby dachowej należy stosować tradycyjne połączenia ciesielskie oraz odtworzyć dekoracyjne profile oryginalnych elementów drewnianych. Konstrukcję drewnianą dachu po oczyszczeniu i oskrobaniu elementów nieznacznie zdegradowanych zabezpieczyć środkami grzybo i pleśniobójczymi oraz środkami ppoz. Elementy konstrukcji dachu skorodowane w ponad 50% wymienić na nowe (jeżeli nie jest wymagana całkowita rozbiórka konstrukcji dachu) w pozostałych przypadkach należy wykonać wzmocnienie poprzez wykonanie nakładek obustronnych (o przekroju: wysokości elementu wzmacnianego i grubości 1/2 grubości elementu wzmacnianego każda) skręcanych i gwoździowanych.

Fot.8. Połączenie krokwi z kulawką

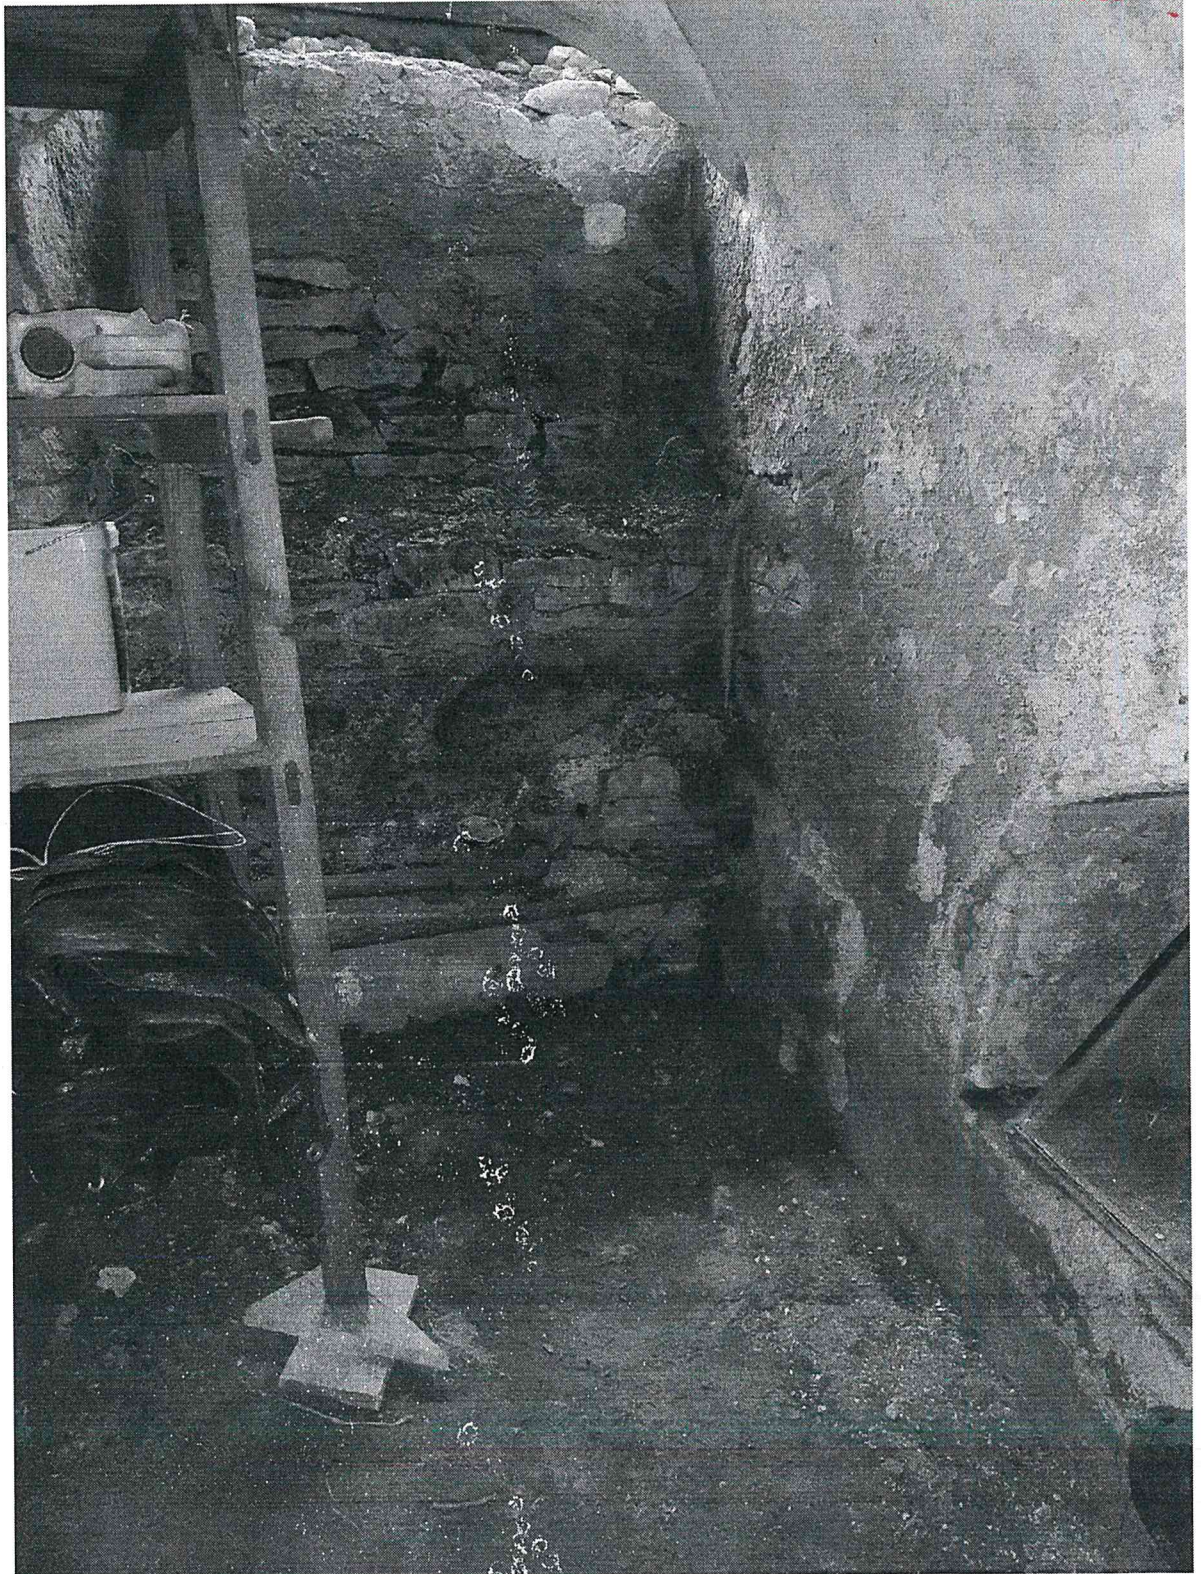
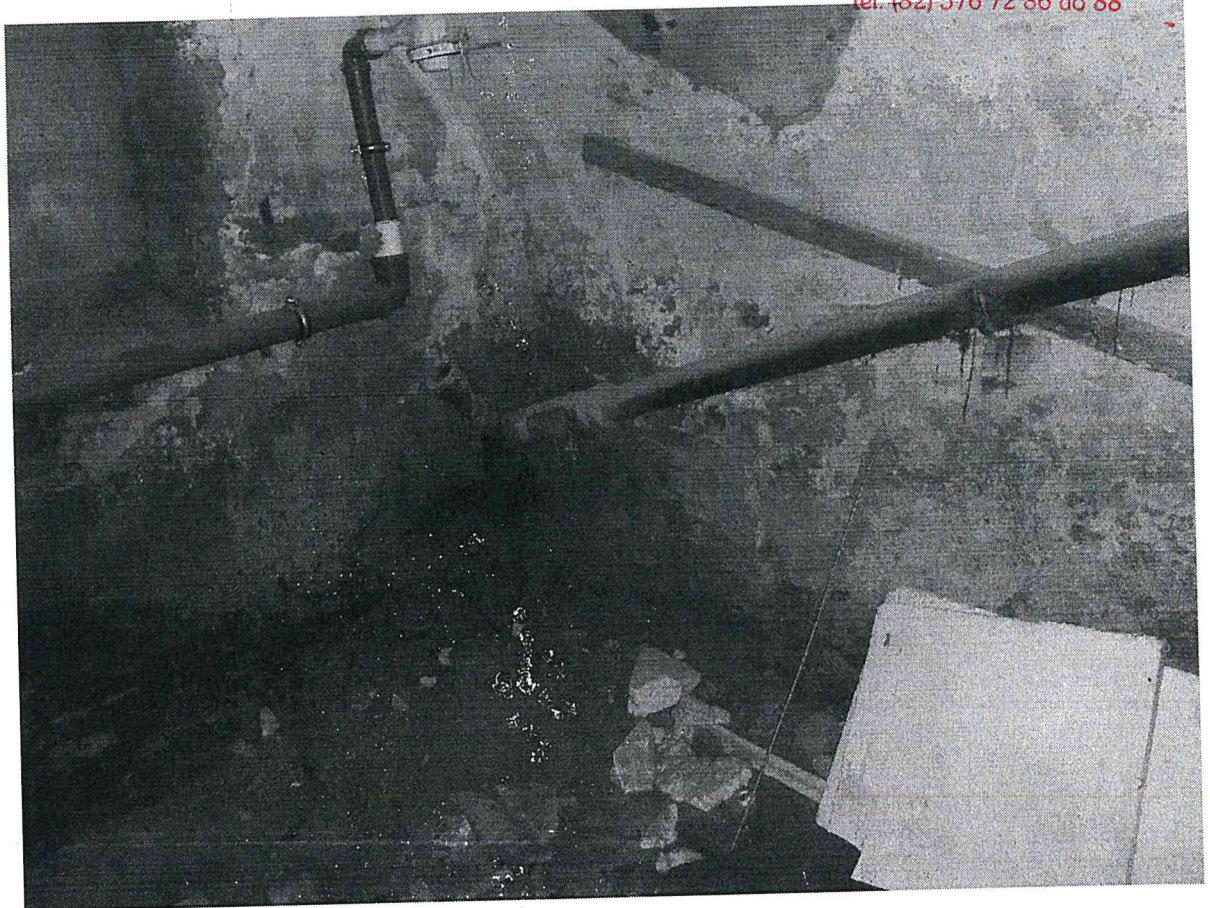
- fundamenty i ściany piwniczno/fundamentowe – wykonane z opoki wapiennej w stanie ogólnym dość dobrym (częściowo zawilgocone fot. 18,19) wymagają miejscowego obicia z odspajających się tynków osuszenia, wykonania odgrzybiania środkami pleśniobójczymi a następnie uzupełnienia wypłukanych i zdegradowanych spoin. Po osuszeniu wykonać nowe tynki renowacyjne, należy również wykonać izolacje przeciwwilgociowe pionowe oraz poziome (w postaci iniekcji) oraz wykonania drenażu odprowadzającego wody opadowe z dachu i wody gruntowe. Zaleca się naprawę schodów zewnętrznych głównych które są obecnie w bardzo złym stanie (fot.20) poprzez rozebranie istniejących wykonanie konstrukcji żelbetowej schodów na podbudowie z zagęszczonego pisku i obłożeniu kamieniem naturalnym (po uzgodnieniu rodzaju i wzoru kamienia z Urzędem Konserwatorskim).

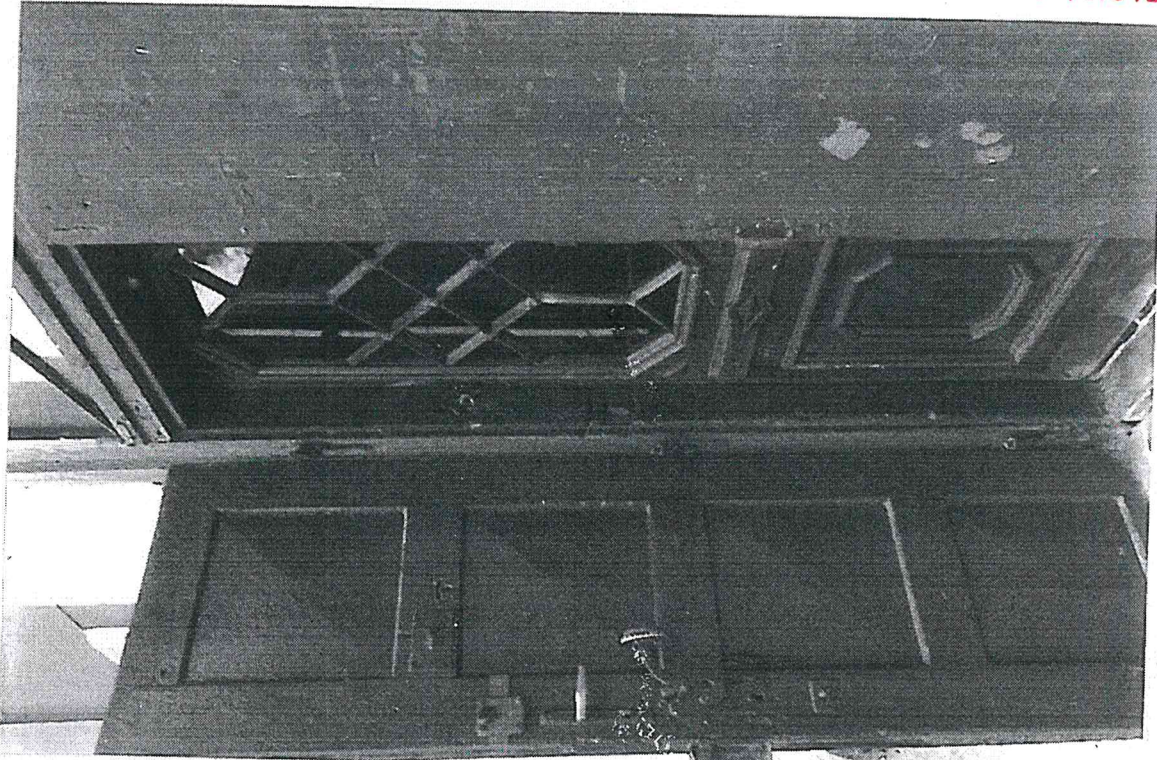
Fot. 5. Pałac w Tarnogórze k/ Izbicy z 1840 r. Stolarka okienna i drzwi. Stan zachowania przed renowacją. Drzwi główne wejściowe dwuskrzydłowe ramowo-płycinowe. Widoczne warstwy przemalowań olejnych. Wewnętrzne skrzydła w górnej części przeszklone malowane politurą i lakierem. Grudzień 2023 r. Fot. T. Sokal

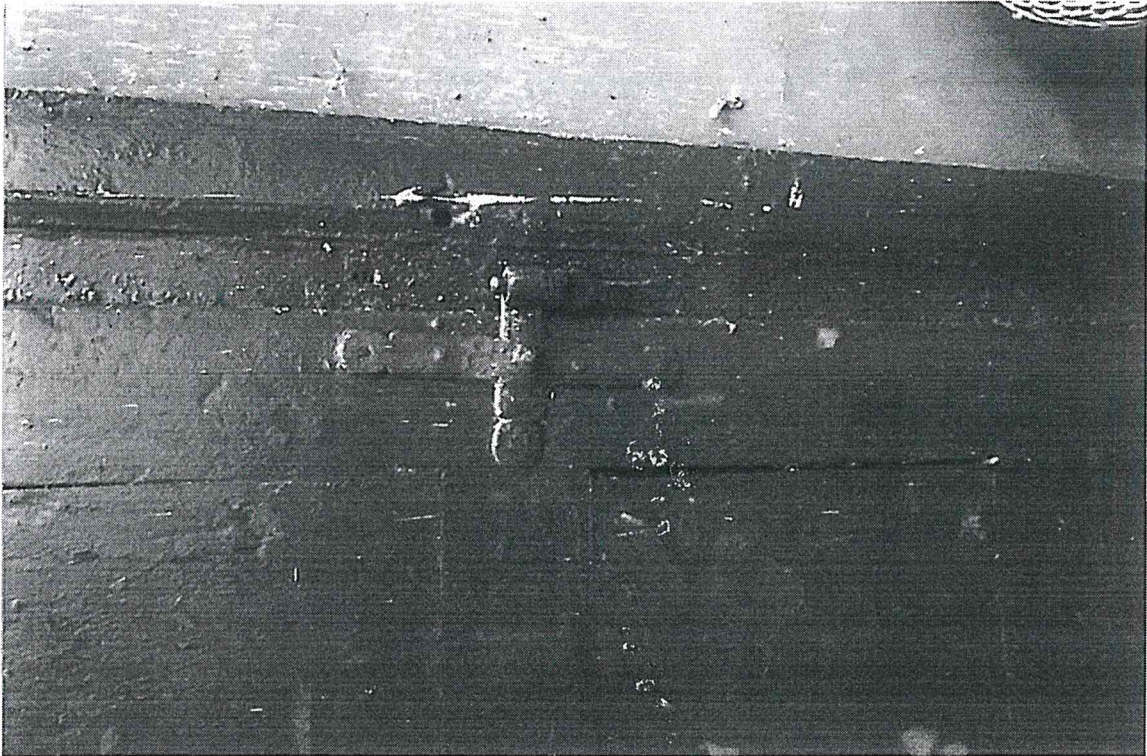
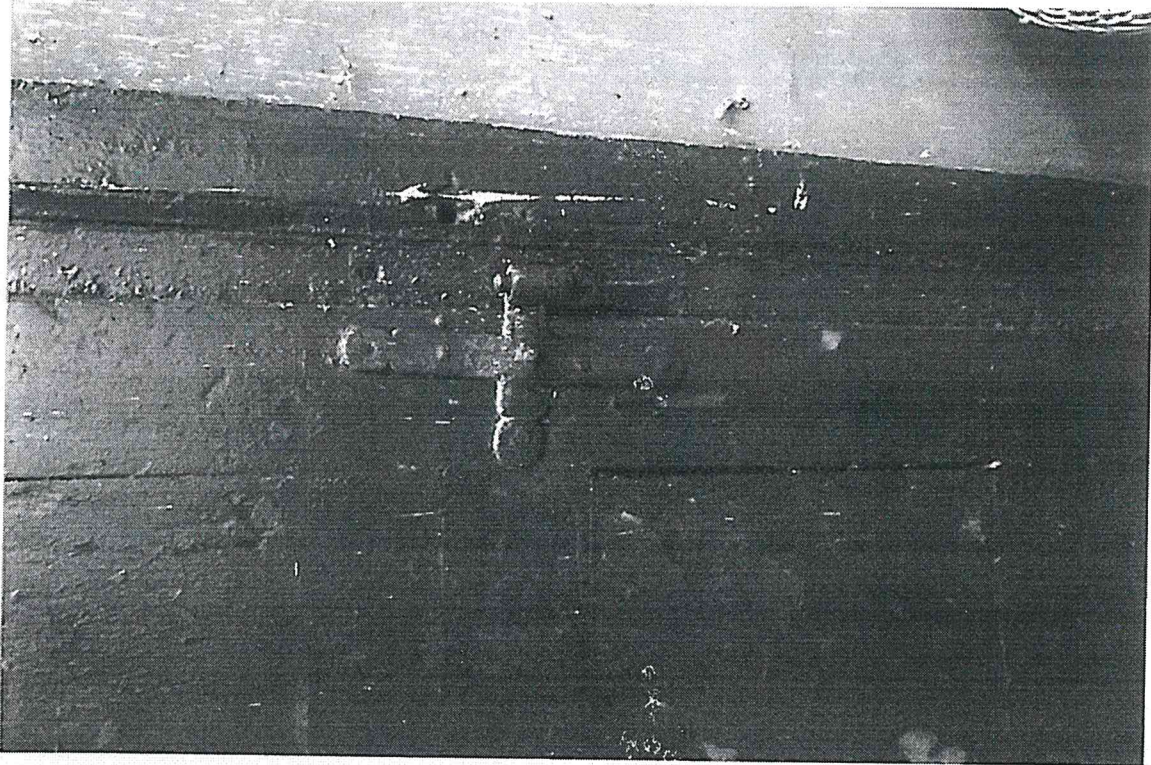
Fot. 7. Pałac w Tarnogórze k/ Izbicy z 1840 r. Stolarka okienna i drzwi. Stan zachowania przed renowacją. Zawias środkowy skrzydła drzwi głównych, płyciny zaślepione sklejką, całość kilkakrotnie przemalowana farbami olejnymi. Grudzień 2023 r. Fot. T. Sokal

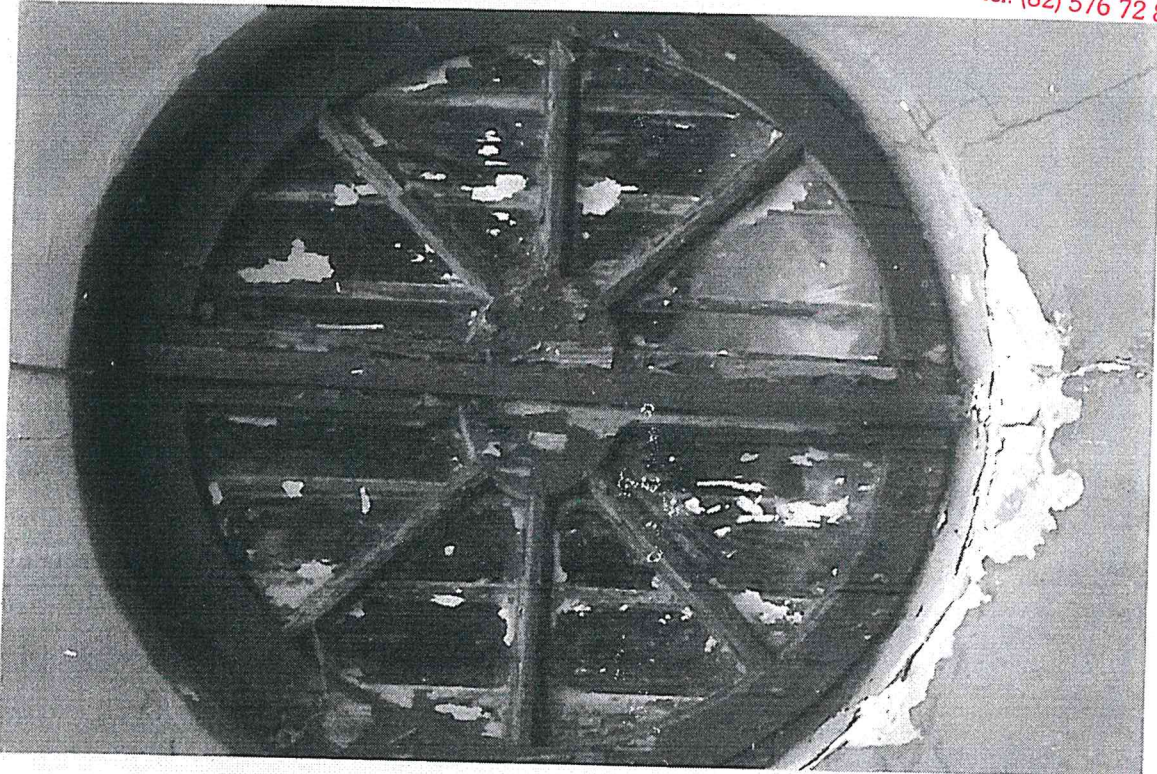
Fot. 9. Pałac w Tarnogórze k/ Izbicy z 1840 r. Stolarka okienna i drzwi. Stan zachowania przed renowacją. Elewacja zachodnia. Okrągłe okienko od zewnątrz w formie koła. Warstwy kitu i przemalowań olejnych odpadają, drewno spaczone. Grudzień 2023 r. Fot. T. Sokal

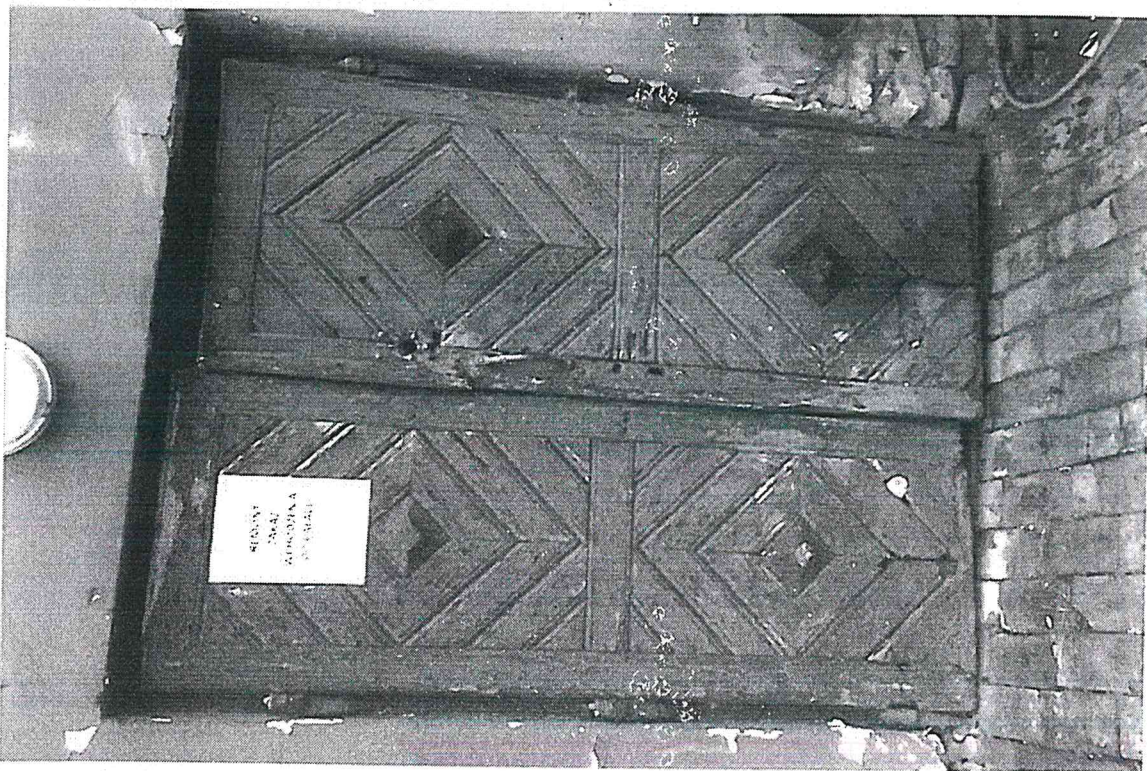
Fot. 10. Pałac w Tarnogórze k/ Izbicy z 1840 r. Stolarka okienna i drzwi. Stan zachowania przed renowacją. Elewacja zachodnia. Dwuskrzydłowe drzwi deskowe z opierzeniem klepkowym prowadzące do dolnej kondygnacji /piwnic/. Przemalowane, , prawe skrzydło opadnięte. Dolne części poszycia zbutwiały i częściowo zgnite. Grudzień 2023 r. Fot. T.S.

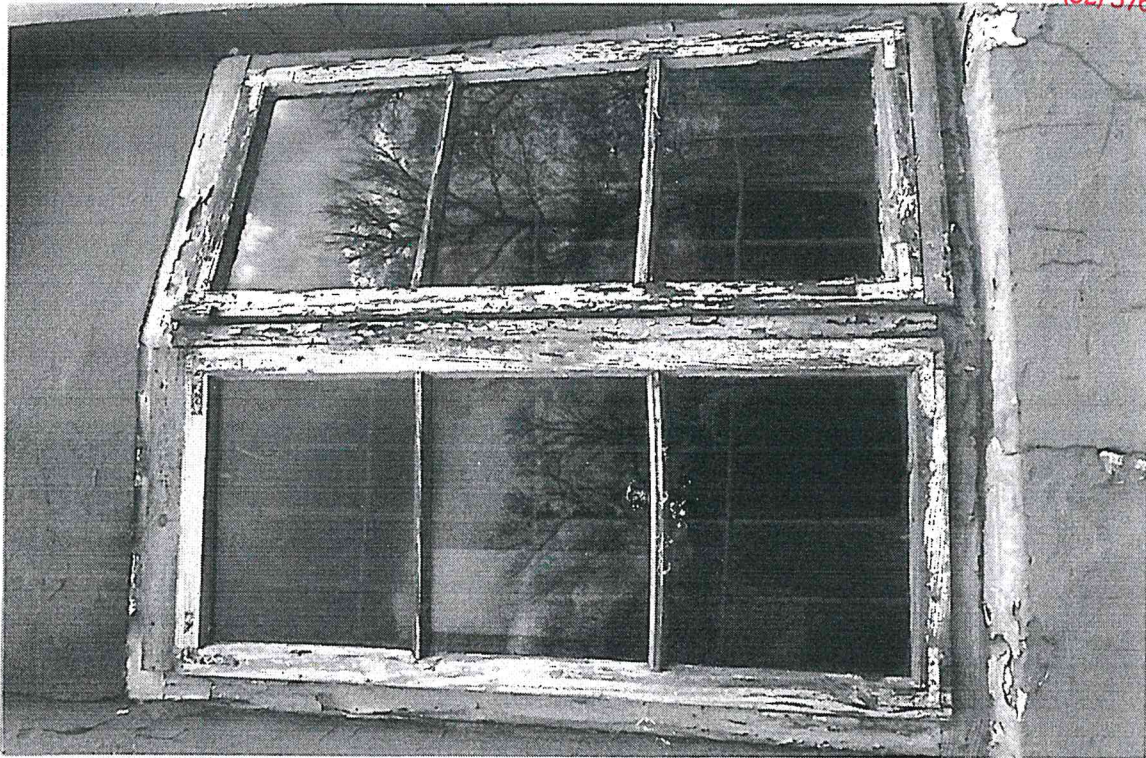
Fot. 13. Pałac w Tarnogórze k/ Izbicy z 1840 r. Stolarka okienna i drzwi. Stan zachowania przed renowacją. Okno w części parteru baszty, Warstwy farb olejnych złuszczone u dołu ramy zbutwiałe u dołu brakuje kitu. Grudzień 2023 r. Fot. T. Sokal

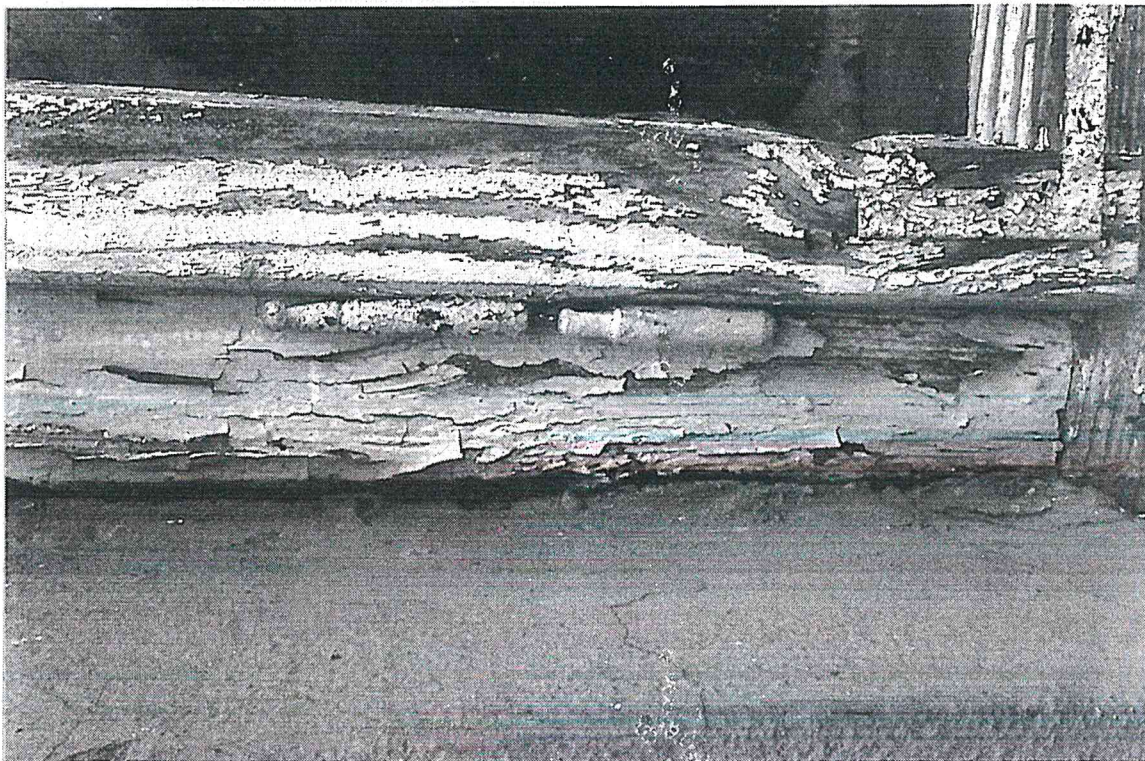
Fot. 18. Pałac w Tarnogórze k/ Izbicy z 1840 r. Stolarka okienna i drzwi. Stan zachowania przed renowacją. Dolny fragment okna od południowej strony. Rama zgnita, drewno zbutwiałe, zawias wytarty, widoczne najstarsze blaszki winklowe łączące ramę. Grudzień 2023 r. Fot. T. Sokal

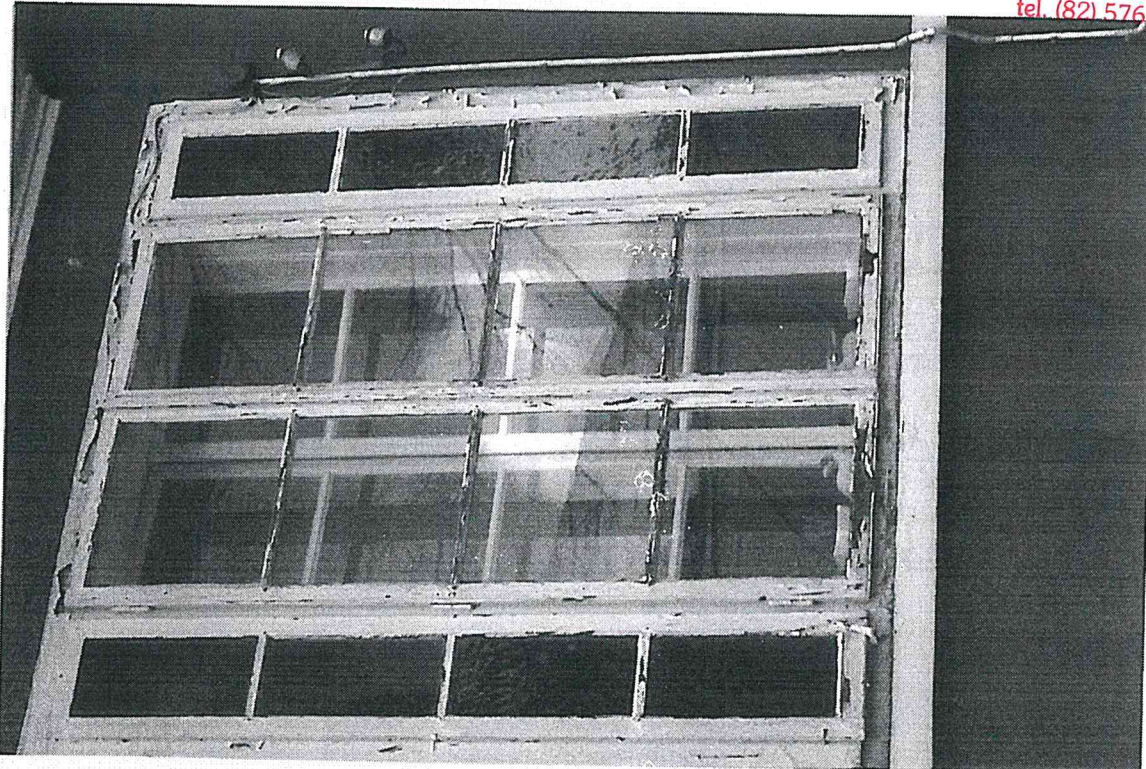
Fot. 19. Pałac w Tarnogórze k/ Izbicy z 1840 r. Stolarka okienna i drzwi. Stan zachowania przed renowacją. Okno na piętrze od południowo-wschodniej strony. Widoczne ubytki i łuszczenie się warstw farby. Grudzień 2023 r. Fot. T. Sokal

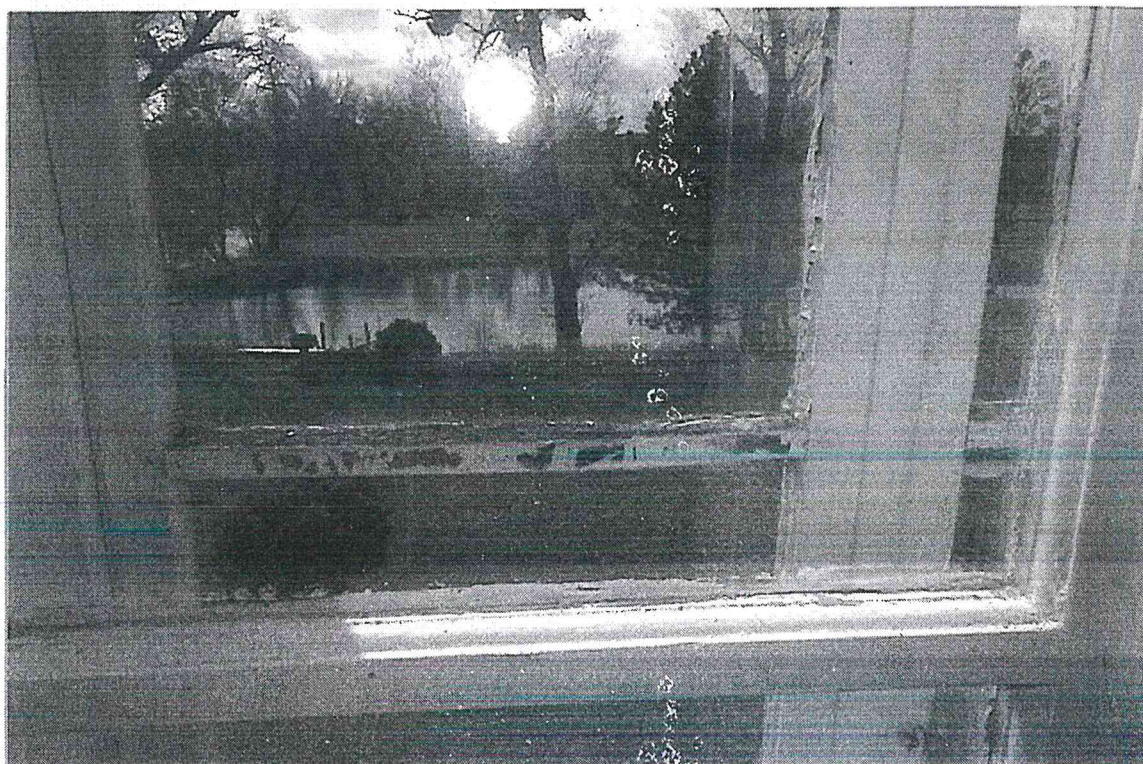
Fot. 26. Pałac w Tarnogórze k/ Izbicy z 1840 r. Stolarzka okienna i drzwi. Stan zachowania przed renowacją. Fragment okna od wewnątrz, ślimię zewnętrznego skrzydła zgnite. Marzec 2024 r. Fot. T. Sokal
