# PROJEKT ZAGOSPODAROWANIA TERENU

**Remont dachu, elewacji i stolarki w budynku pałacowym  
oraz zmiana sposobu użytkowania**

**INWESTOR:** Stowarzyszenie Miłośników Pałacu w Tarnogórze  
ul. Krakowskie Przedmieście 5  
22-375 Tarnogóra

**LOKALIZACJA:** dz. nr 4560, j.ewid.: 060604\_5 Izbica,, obr.: 060604\_5.0016 Tarnogóra  
ul. Krakowskie Przedmieście 3

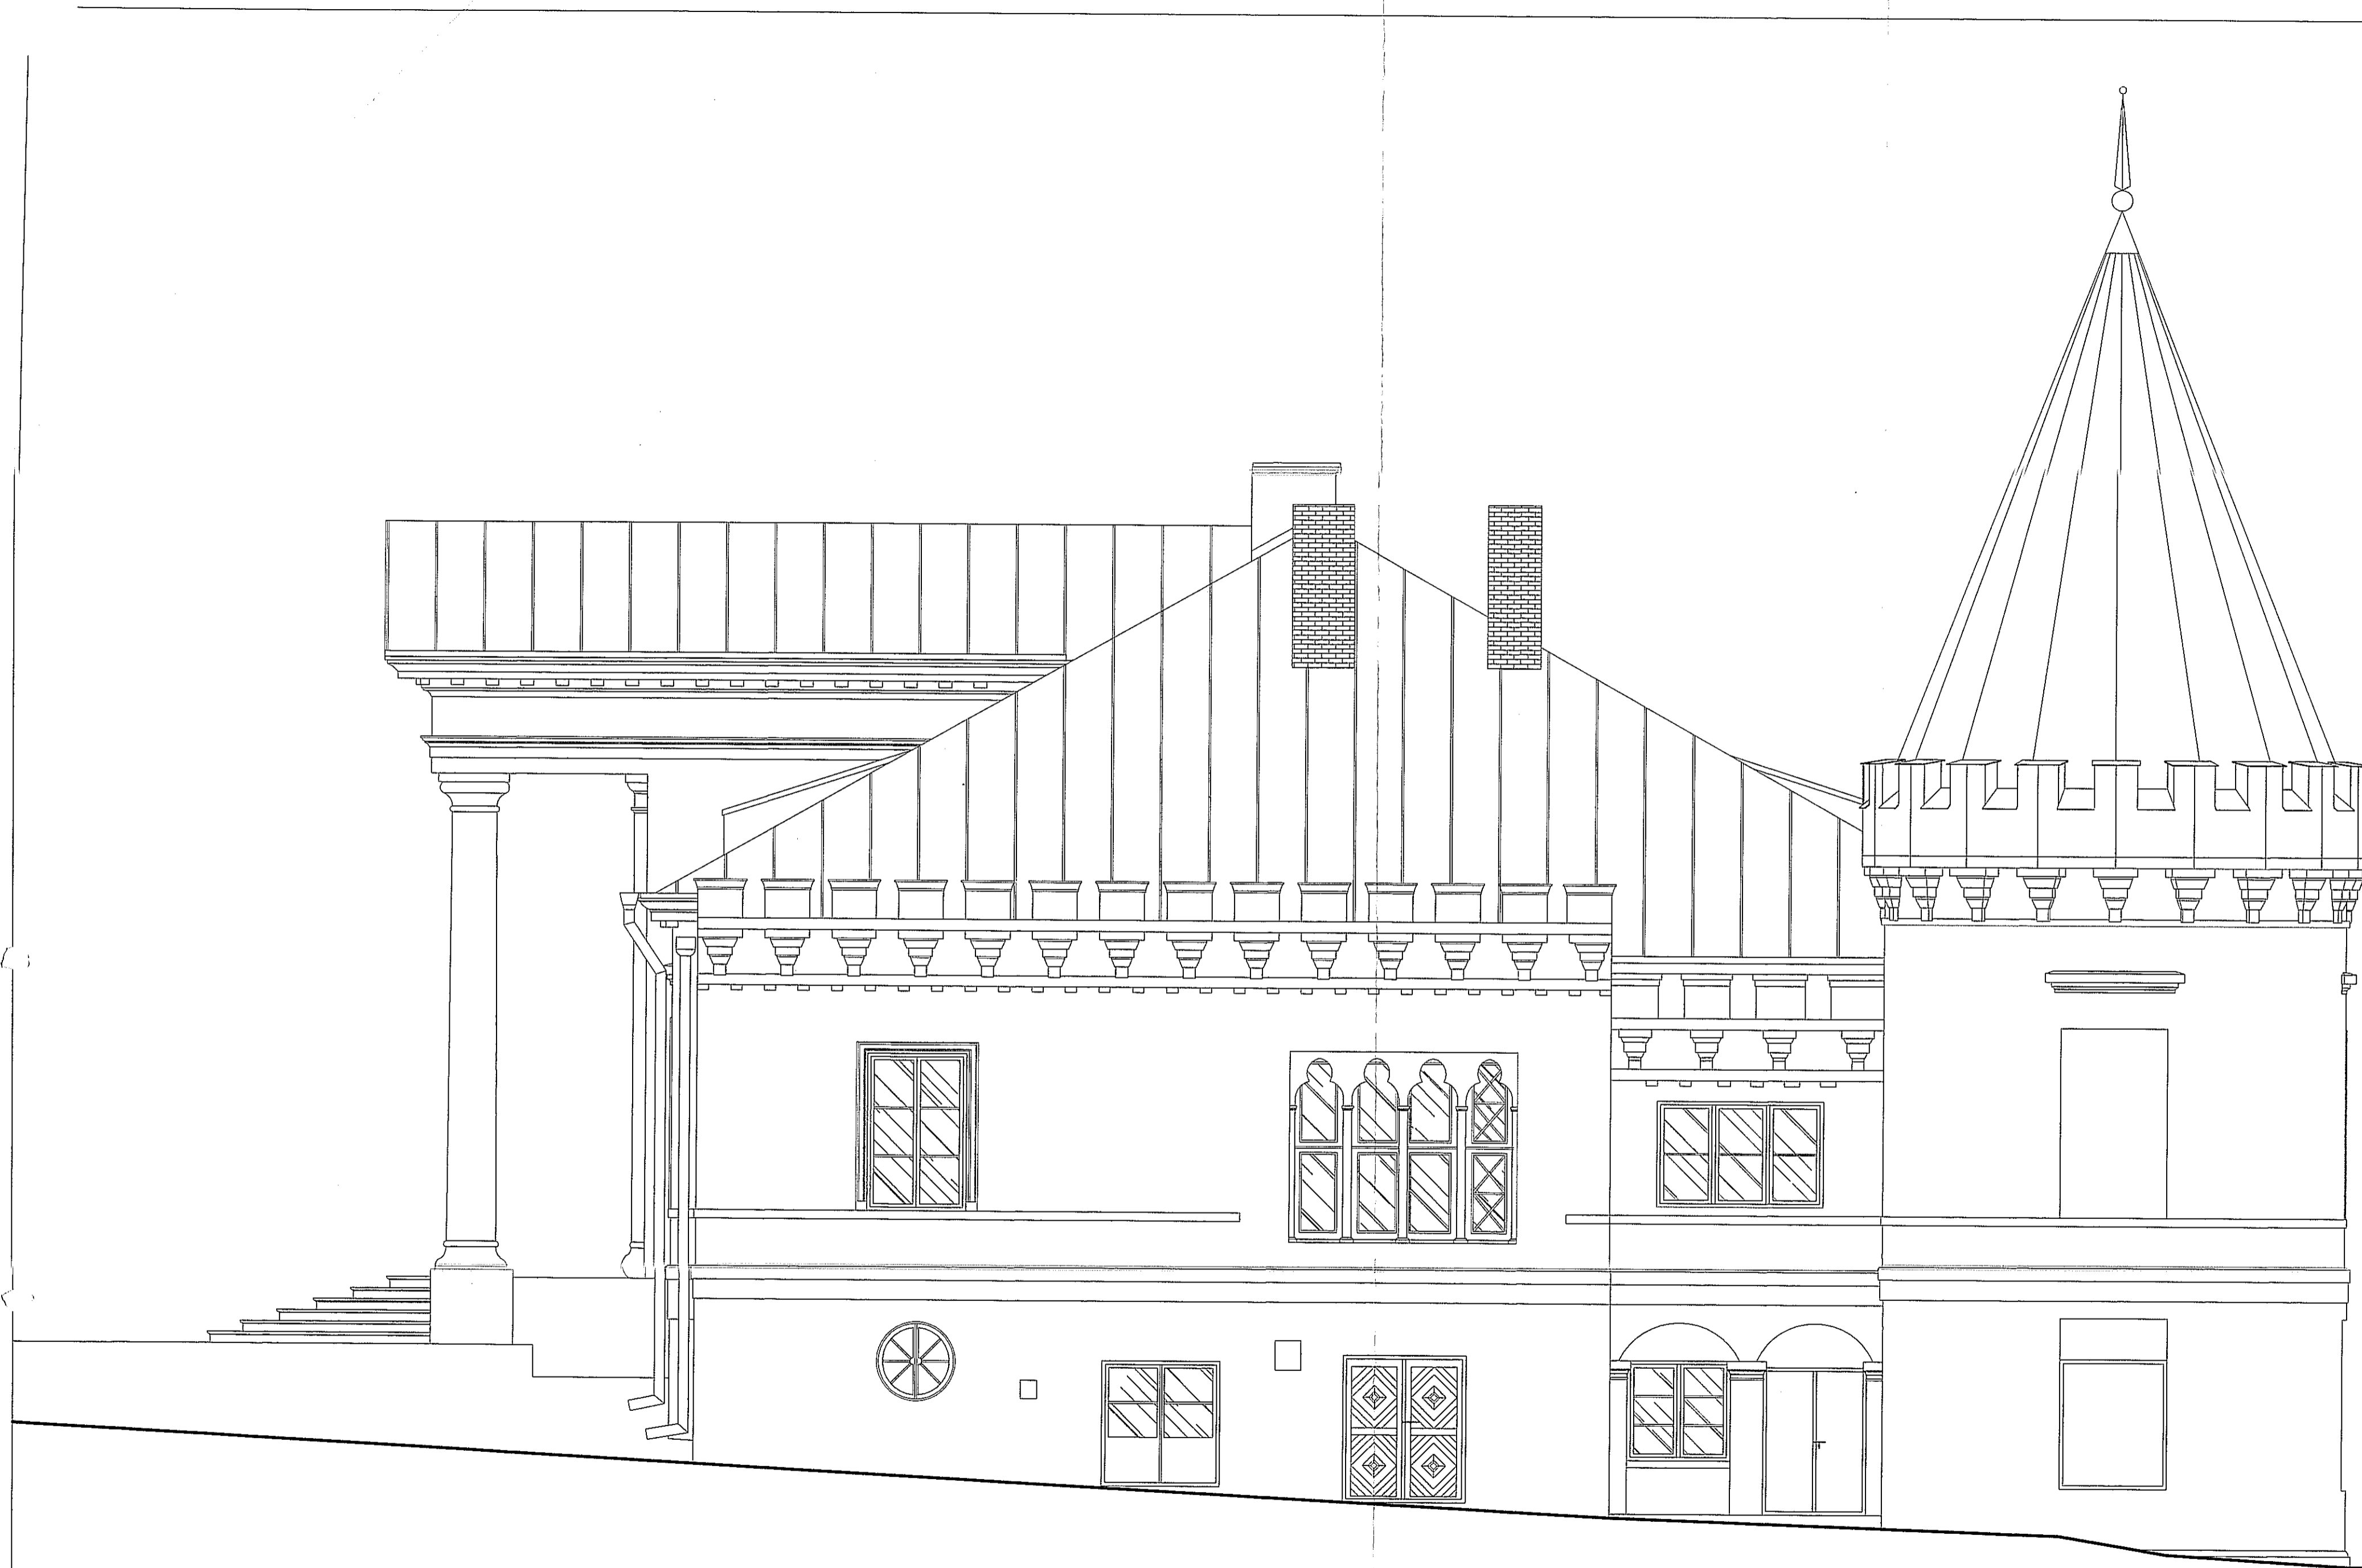
UBYTEK W STRUKTURZE SŁOPIA

ZNACZNE ZAWILGOCENIE ZAWILGOCENIE  
 UBYTEK W STRUKTURZE TYNKU

UBYTEK W STRUKTURZE  
 TYNKU

ZNACZNE ZDEGRADOWANIE POWŁOKI MALARSKIEJ

ZNACZNE ZAWILGOCENIE

Wszelkie prace mające na celu naprawę zdegradowanych fragmentów elewacji należy poprzedzić osuszeniem ścian.

W celu naprawy struktury tynku, proponuje się przygotować czyste i nośne podłoże pod nowy tynk poprzez skucie głuchych fragmentów tynku i uzupełnienie brakujących części tynkiem wyrównawczym. W przypadku usuwania nienośnych tynków w sąsiedztwie elementów dekoracyjnych, które są stabilne, należy wcześniej naciąć strukturę usuwanego tynku tak, aby nie spowodować uszkodzenia detalu przeznaczonego do zachowania. Brakujące powierzchnie wyprawić tynkiem. Następnie należy nałożyć nową strukturę na całość elewacji. Do naprawy tynków należy używać materiałów tradycyjnych zapewniających odpowiednią dyfuzję wilgoci z muru na bazie tynków wapiennych. Elewacje pomalować farbami mineralnymi, uprzednio dobranymi na podstawie wytycznych producenta.

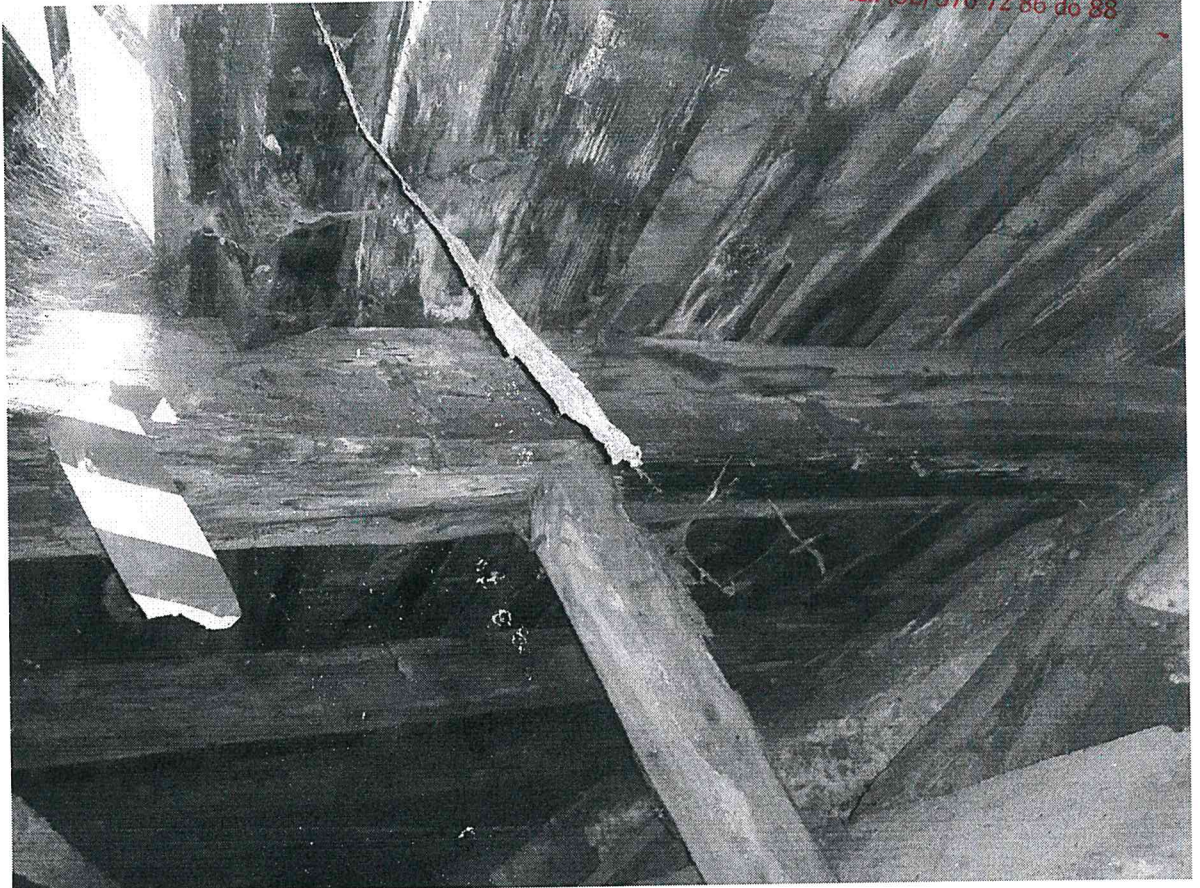
Fot. 3

- Pokrycie dachu wykonane z blachy stalowej w płytach łączonych na zakład i rąbek stojący wzdłuż spadku (pokrycie wykonane prawdopodobnie w XX w i nie ma charakteru historycznego), pokrycie i obróbki wykonane nieestetycznie widoczne liczne uszkodzenia przecieki i ubytki (fot. 3, 4, 5) przeznaczone do wymiany ze względu na jego brak szczelności oraz celem wymiany i naprawy elementów konstrukcji dachu. Nowe pokrycie wykonać z blachy płaskiej tytanowo-cynkowej, z arkuszy o szer. min. 50cm i pełnej długości arkusza od okapu do kalenicy (w kierunku spadku dachu). W celu poprawy własności fizycznych dachu należy pod blachę ułożyć membranę dachową. Należy zachować tradycyjny wygląd obróbek blacharskich. W miejscach uszkodzeń obróbek blacharskich i uszkodzeń pokrycia widoczne są silne zawilgocenia więźby i deskowania. Deskowanie wymienić na nowe (drewno zabezpieczyć środkami grzybo i pleśniobójczymi oraz środkami ppoz.) w całości ze względu na zmianę pokrycia i skorodowanie biologiczne i uszkodzenia elementy konstrukcji dachu.

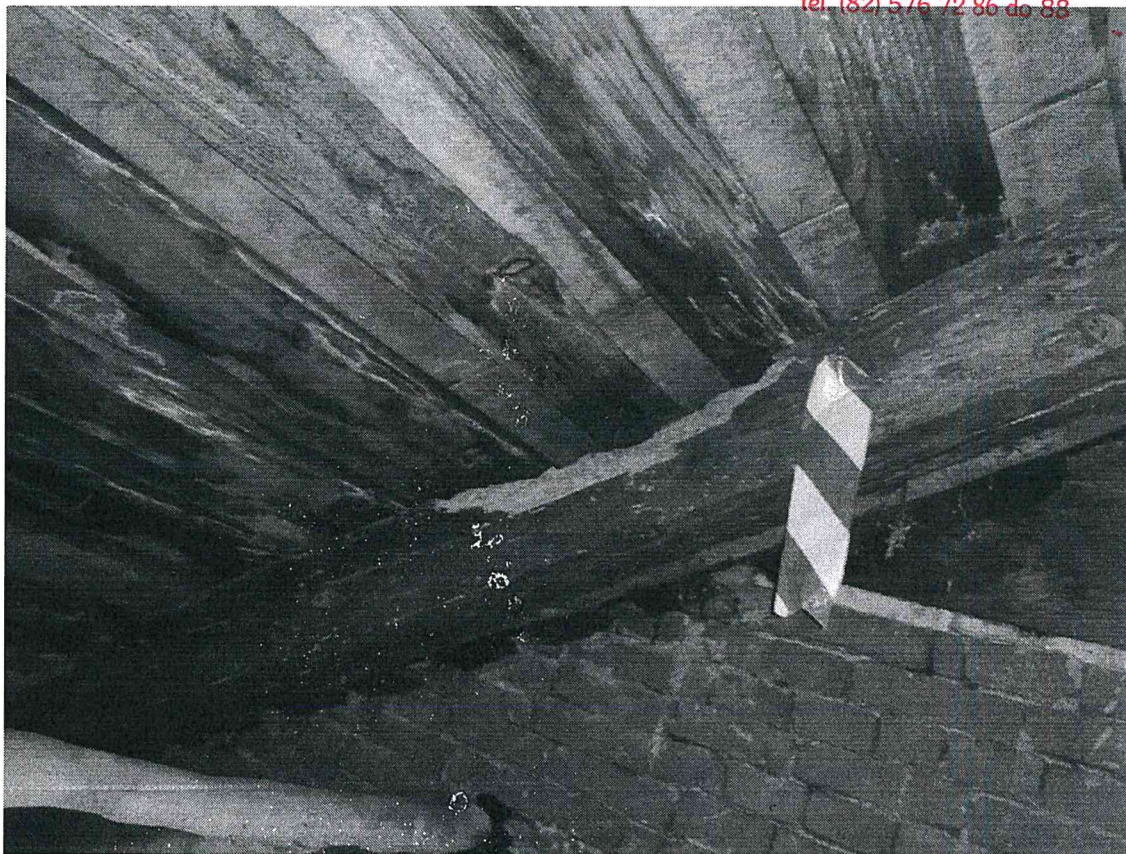
- Więźba dachowa o konstrukcji drewnianej mieszanej; płatwiowo-krokwiowej bez kleszczy o krokwiach spiętych jętką. Brak murłaty, krokwie wsparte na kulawkach wspartych na ścianie i zamocowanych do belki poprzecznej tzw. wymianu co umożliwiło przeniesienie sił poziomych z dachu poprzez ściągi. Stolec podparty i usztywniony zastrzałami wspartymi na belkach podwalinowych. Jętki rozpierają krokwie i płatwie stolca.  
W miejscach zalewanych cyklicznie wodami opadowymi występuje częściowa destrukcja drewna. W miejscach trudnodostępnych do zbadania styku elementów drewnianych z murem (np. naroże, belka stropowa itd.) widoczne są ślady silnego zawilgocenia możliwego do oceny bardziej szczegółowej na etapie robót budowlanych. Substancja drewniana nosi ślady zniszczenia przez drewnojady i korozji biologicznej (fot. 6 do 11). Wykonywane są nawet doraźne wzmocnienia konstrukcji dachu w miejscach najbardziej osłabionych i zagrażających bezpieczeństwu konstrukcji. Podczas naprawy i wymiany elementów więźby dachowej należy stosować tradycyjne połączenia ciesielskie oraz odtworzyć dekoracyjne profile oryginalnych elementów drewnianych. Konstrukcję drewnianą dachu po oczyszczeniu i oskrobaniu elementów nieznacznie zdegradowanych zabezpieczyć środkami grzybo i pleśniobójczymi oraz środkami ppoz. Elementy konstrukcji dachu skorodowane w ponad 50% wymienić na nowe (jeżeli nie jest wymagana całkowita rozbiórka konstrukcji dachu) w pozostałych przypadkach należy wykonać wzmocnienie poprzez wykonanie nakładek obustronnych (o przekroju: wysokości elementu wzmacnianego i grubości 1/2 grubości elementu wzmacnianego każda) skręcanych i gwoździowanych.

Fot.6. krokiew

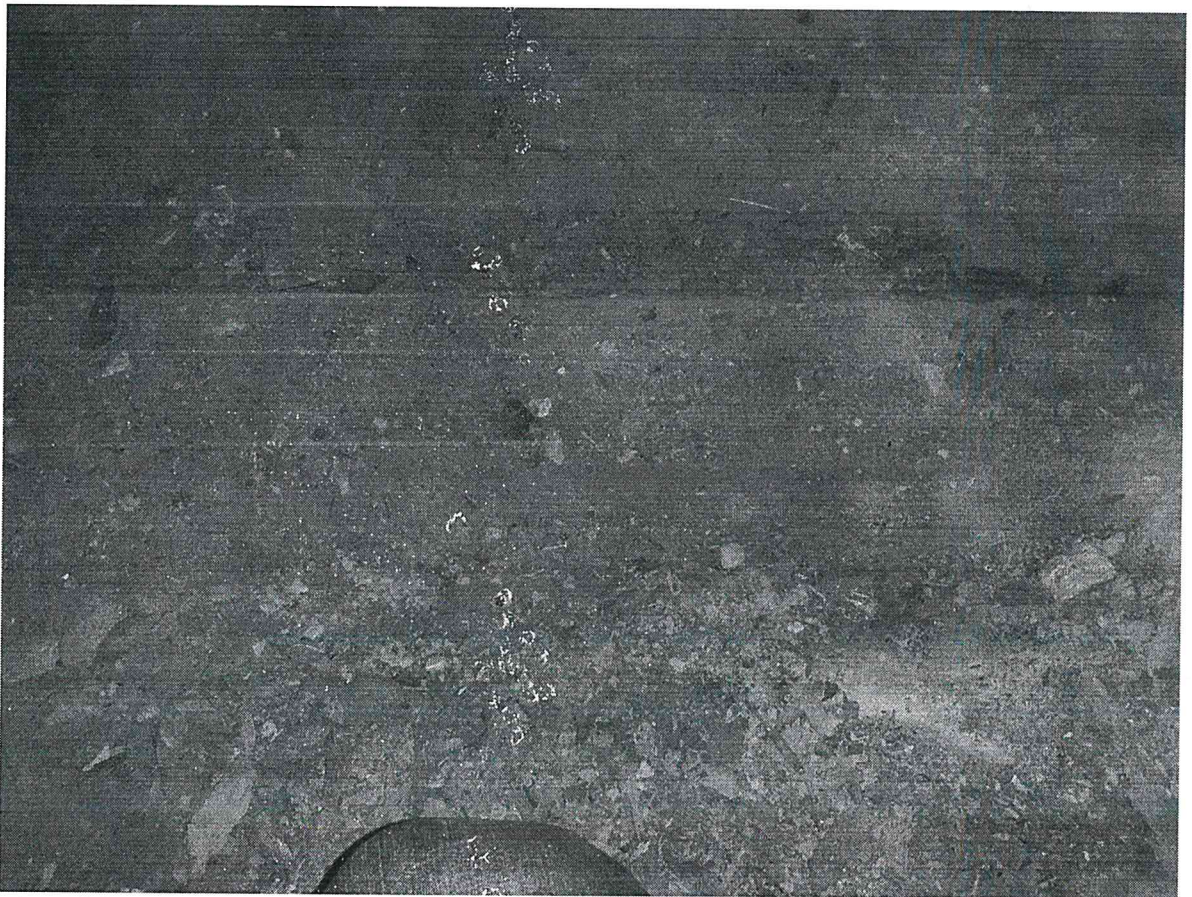
Fot. 12.

- Stropy nad parterem drewniane belkowe z dolnym pułapem otynkowanym. Belki stropowe parteru (19x19cm) częściowo zmurszałe lub uszkodzone przez drewnojady, szczególnie w strefie podparć na murach zewnętrznych. Dokładna ocena możliwa będzie do przeprowadzenia na etapie remontu i podczas wymiany pokrycia dachu. W obecnym czasie strop jest doraźnie wzmacniany i zabezpieczony gdyż występują belki stropowe które mogą stanowić zagrożenie w użytkowaniu (fot. 12). należy wykonać wzmocnienie poprzez wykonanie nakładek obustronnych (o przekroju: wysokości elementu wzmacnianego i grubości  $\frac{1}{2}$  grubości elementu wzmacnianego każda) skręcanych i gwoździowanych długość wzmocnień dopasować na budowie tak by ich końce opierały się na ścianach nośnych. Podobnie deski pułapu górnego w złym stanie zmurszałe lub uszkodzone przez drewnojady, wykonywanie odkrywek w tych miejscach było ryzykowne. W wielu miejscach strop nad parterem jest zawilgocony z powodu nieszczelności w pokryciu dachu. Zaleca się chwilowe zdjęcie górnego pułapu oczyszczenie stropu z polepy, oczyszczenie elementów konstrukcyjnych stropu, wykonanie ich impregnacji a następnie docieplenie stropu wełną mineralną.

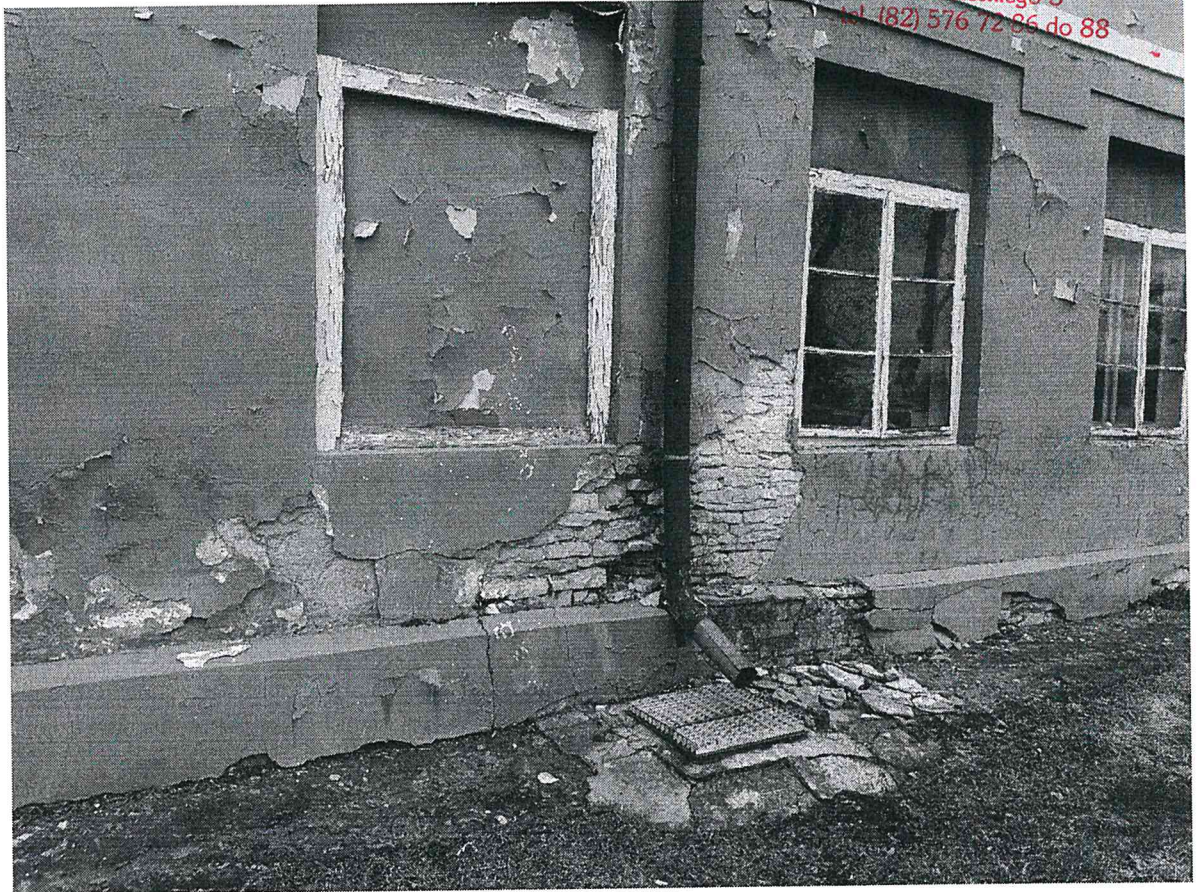
Fot.13.

- Ściany nadziemia murowane z opoki wapiennej z miejscowymi wtrąceniami cegły ceramicznej na obrzeżach otworów okiennych i drzwiowych oraz w strefie gzymsów w stanie dość dobrym drobne spękania i odspojenia pojedynczych łupków kamiennych i tynków zewnętrznych, głównie w miejscach zalania i podsiąkania od gruntu (fot. 13 do 15). Uzupełnić brakujące elementy muru oraz wypełnić wypłukane spoiny, skuć odspajające się fragmenty tynku i po osuszeniu uzupełnić nowymi po wcześniejszym wykonania odgrzybiania środkami pleśniobójczymi.

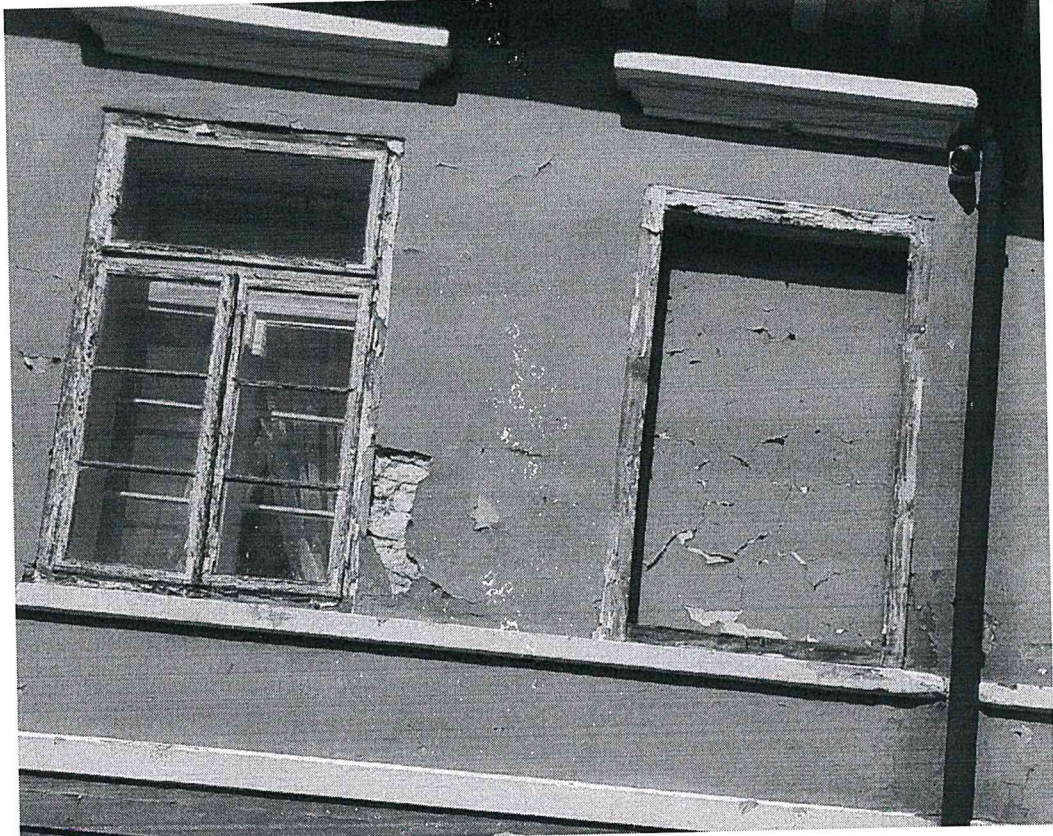
Fot.16.

- Stolarka okienna i drzwiowa zewnętrzna – drewniana dwuramowa bardzo zróżnicowana na każdej kondygnacji prawdopodobnie w wyniku przeprowadzanych doraźnych remontów i wymian. Stan stolarki większości przypadków złym i bardzo złym stanie (fot. 16, 17) proponuje się wymianę stolarki na drewnianą, po wcześniejszym uzgodnieniu wzoru i kolorystyki z właściwym dla rejonu Urzędem Konserwatorskim.

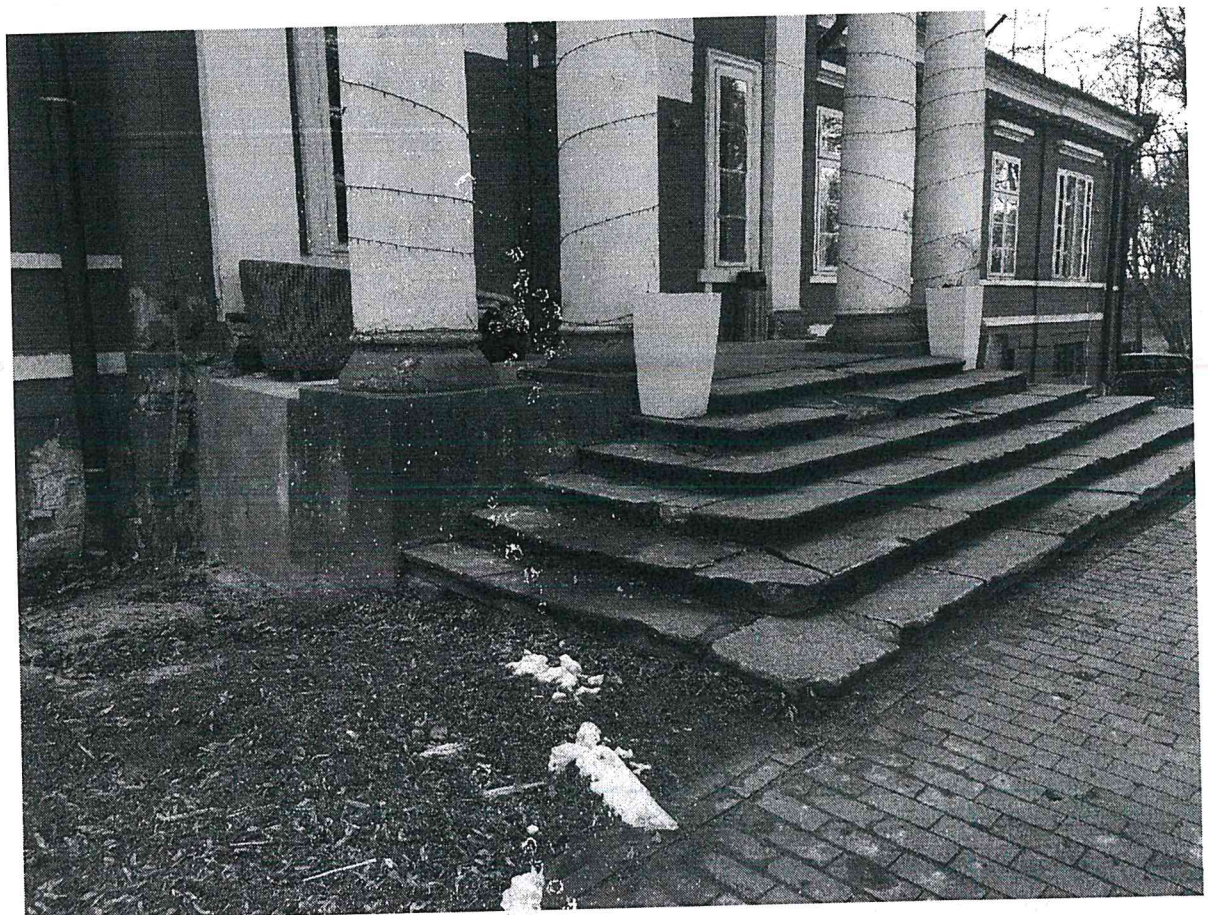
Fot.20.

- fundamenty i ściany piwniczno/fundamentowe – wykonane z opoki wapiennej w stanie ogólnym dość dobrym (częściowo zawilgocone fot. 18,19) wymagają miejscowego obicia z odspajających się tynków osuszenia, wykonania odgrzybiania środkami pleśniobójczymi a następnie uzupełnienia wypłukanych i zdegradowanych spoin. Po osuszeniu wykonać nowe tynki renowacyjne, należy również wykonać izolacje przeciwwilgociowe pionowe oraz poziome (w postaci iniekcji) oraz wykonania drenażu odprowadzającego wody opadowe z dachu i wody gruntowe. Zaleca się naprawę schodów zewnętrznych głównych które są obecnie w bardzo złym stanie (fot.20) poprzez rozebranie istniejących wykonanie konstrukcji żelbetowej schodów na podbudowie z zagęszczonego pisku i obłożeniu kamieniem naturalnym (po uzgodnieniu rodzaju i wzoru kamienia z Urzędem Konserwatorskim).

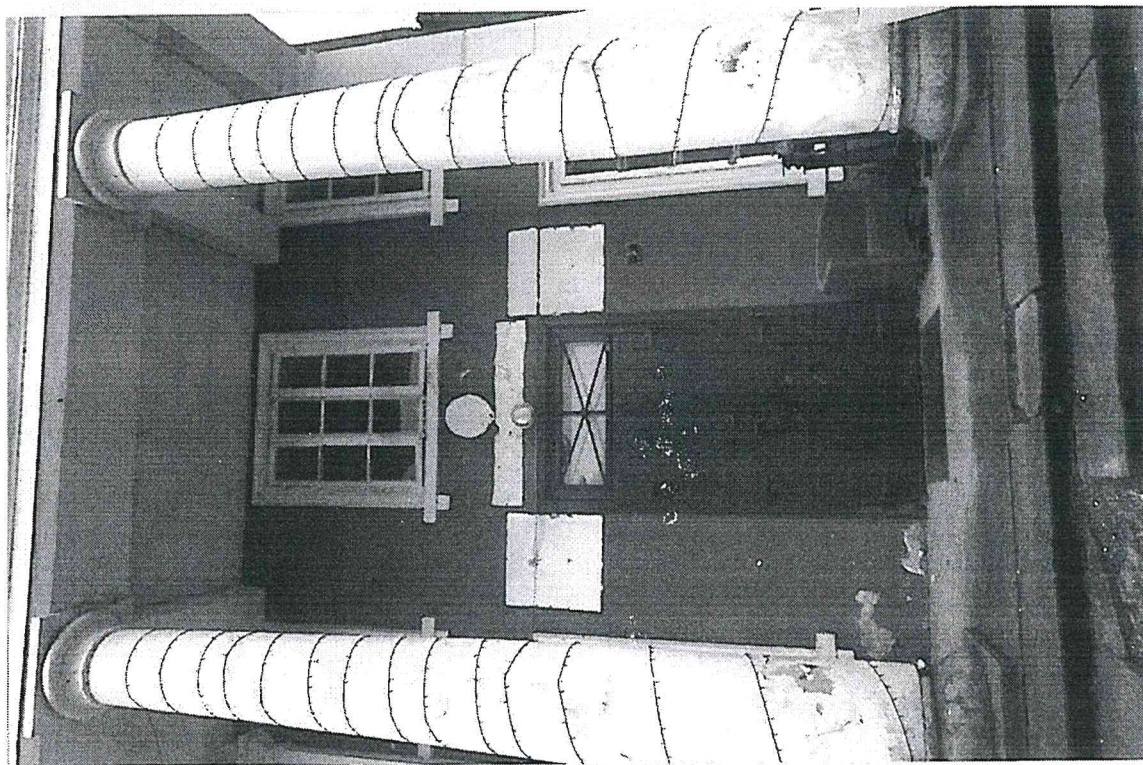
Fot. 3. Pałac w Tarnogórze k/ Izbicy z 1840 r. Wejście główne do pałacu, okno salonu na pierwszym piętrze. Stan zachowania przed renowacją. Grudzień 2023 r. Fot. T. Sokal

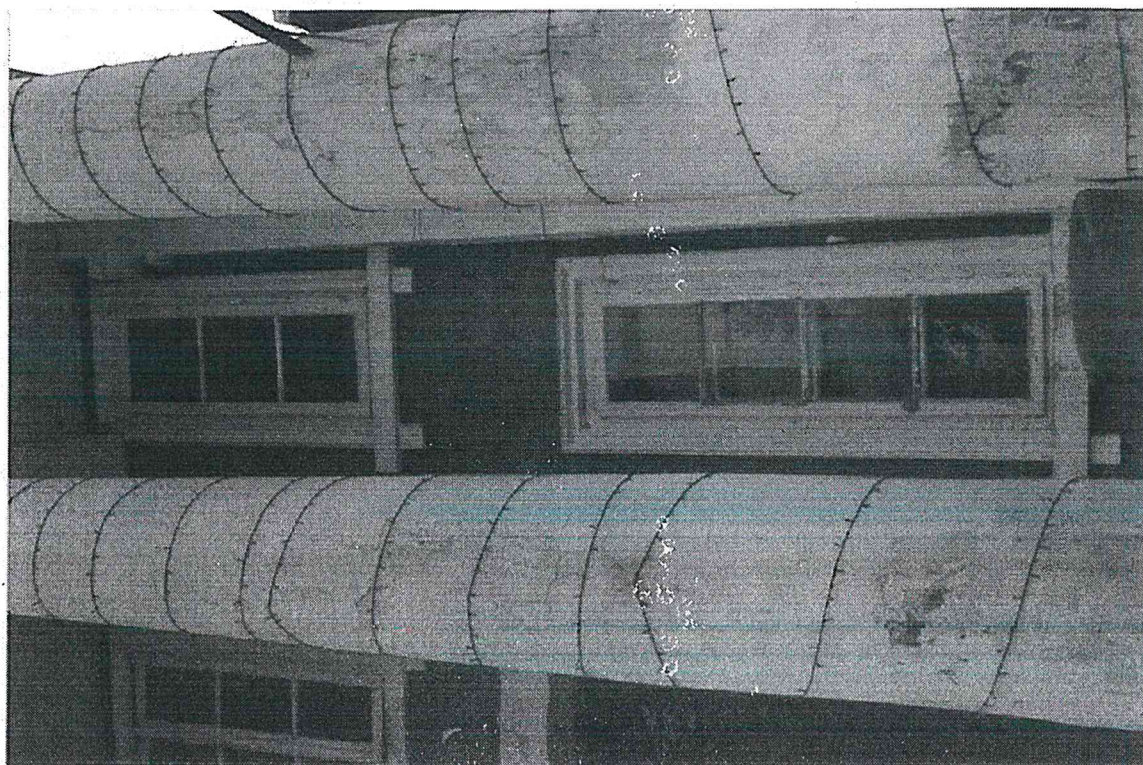
Fot. 4. Pałac w Tarnogórze k/ Izbicy z 1840 r. Stolarka okienna i drzwi. Stan zachowania przed renowacją. Wąskie okna jednoskrzydłowe trzykwaterowe w części portyku. Grudzień 2023 r. Fot. T. Sokal

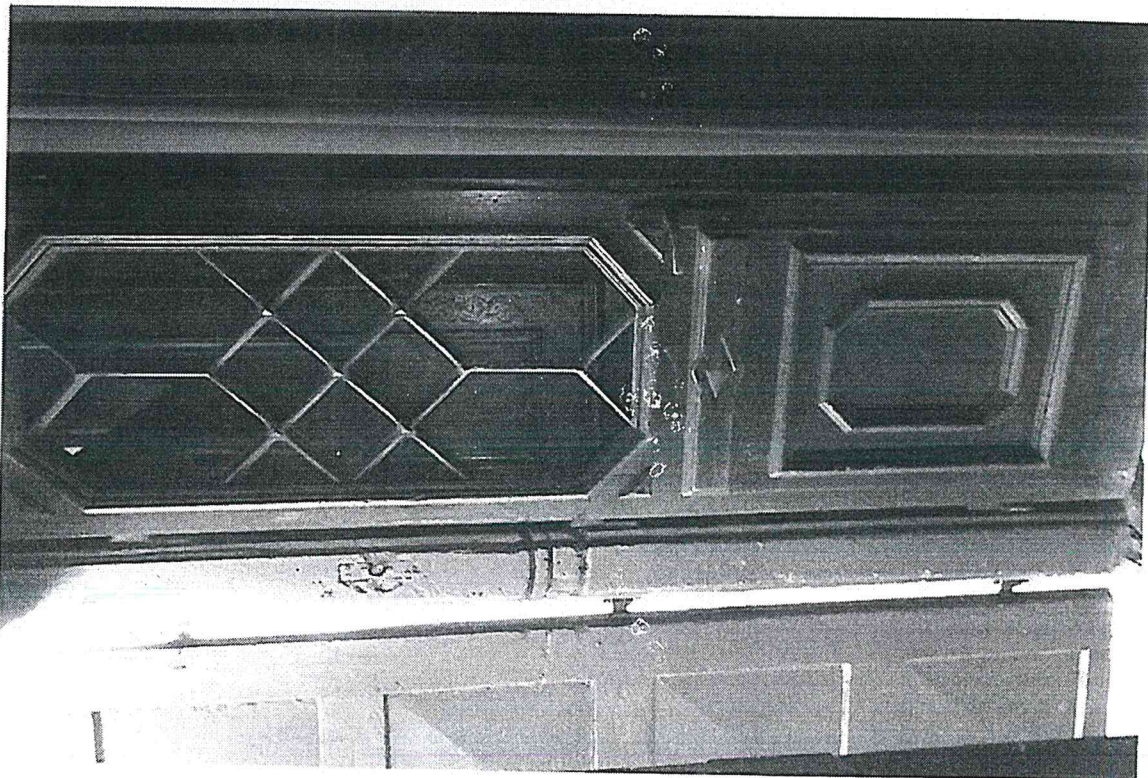
Fot. 6. Pałac w Tarnogórze k/ Izbicy z 1840 r. Stolarka okienna i drzwi. Stan zachowania przed renowacją. Wewnętrzne skrzydło drzwi wejściowych do palacu. W górnej części przeszklone geometrycznie. Widoczne przetarcia lakieru, klamka z szyldelem z końca 90-tych lat XX w. Grudzień 2023 r. Fot. T. Sokal

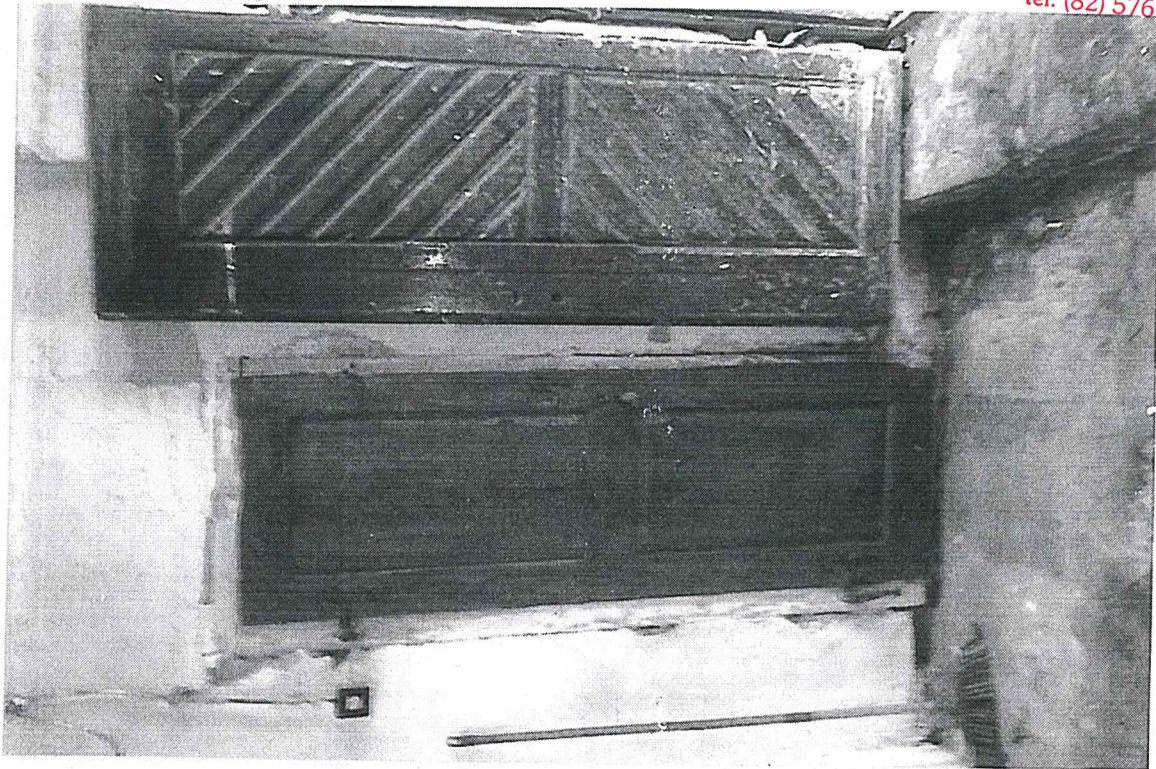
Fot. 11. Pałac w Tarnogórze k/ Izbicy z 1840 r. Stolarka okienna i drzwi. Stan zachowania przed renowacją.  
Fragment korytarza z jednoskrzydłowymi drzwiami prowadzącymi do komory. Grudzień 2023 r. Fot. T. Sokal

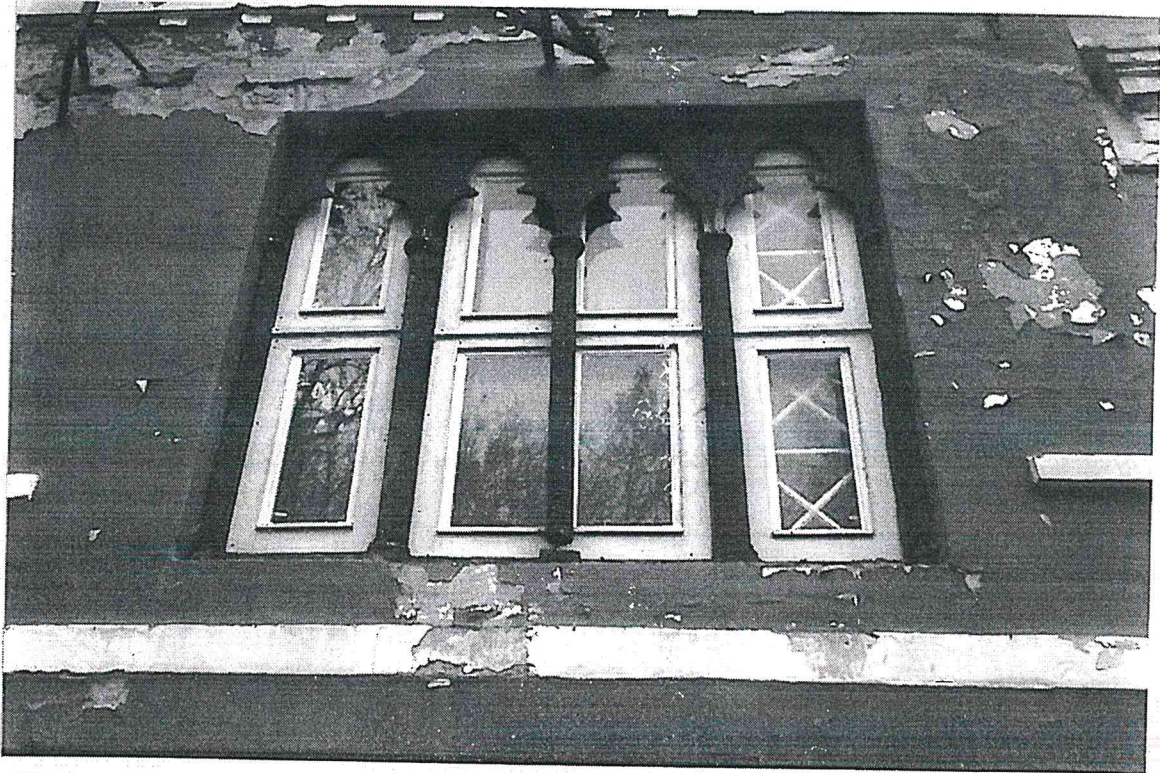
Fot. 12. Pałac w Tarnogórze k/ Izbicy z 1840 r. Stolarka okienna i drzwi. Stan zachowania przed renowacją.  
Elewacja zachodnia współczesne okno, na nim dekoracja neogotycka z pięciu smukłych kolumn. Grudzień 2023 r. Fot. T. Sokal

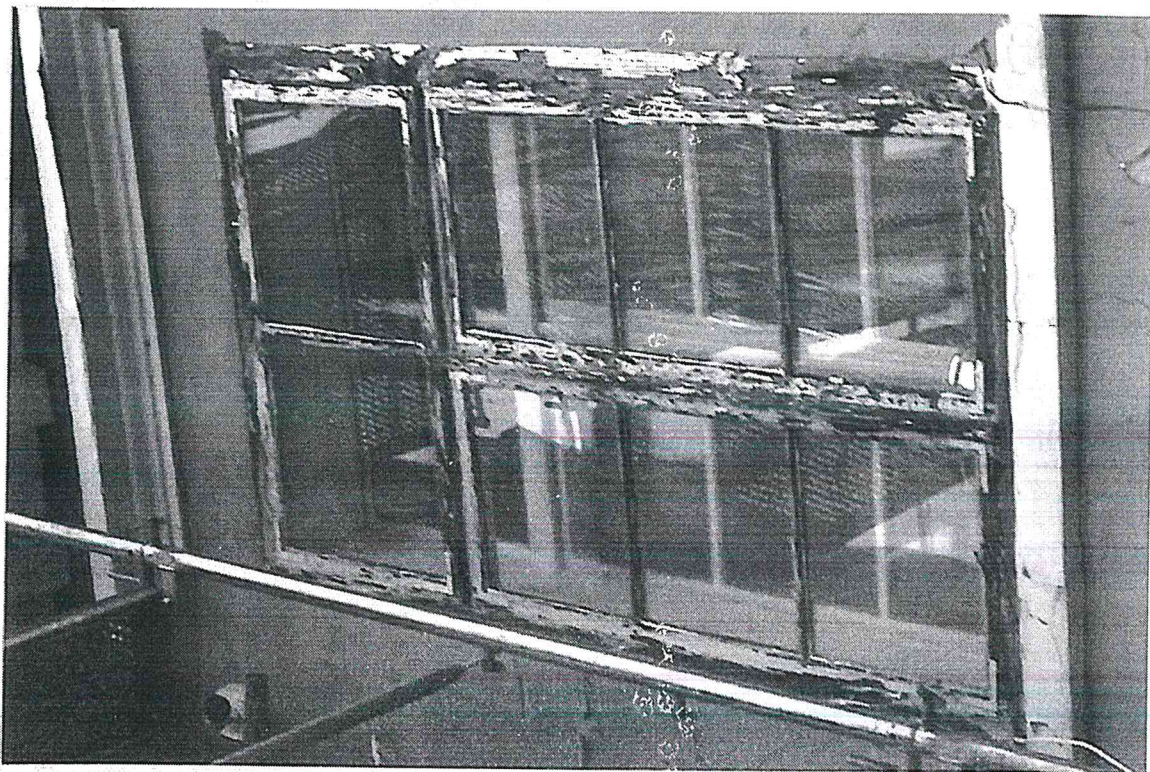
Fot. 14. Pałac w Tarnogórze k/ Izbicy z 1840 r. Stolarka okienna i drzwi. Stan zachowania przed renowacją. Okno południowej elewacji od zachodniej strony przy wierz, dwuskrzydłowe ośmio-podziałowe w fatalnym stanie technicznym. Jest to jedno z najstarszych okien. Grudzień 2023 r. Fot. T. Sokal

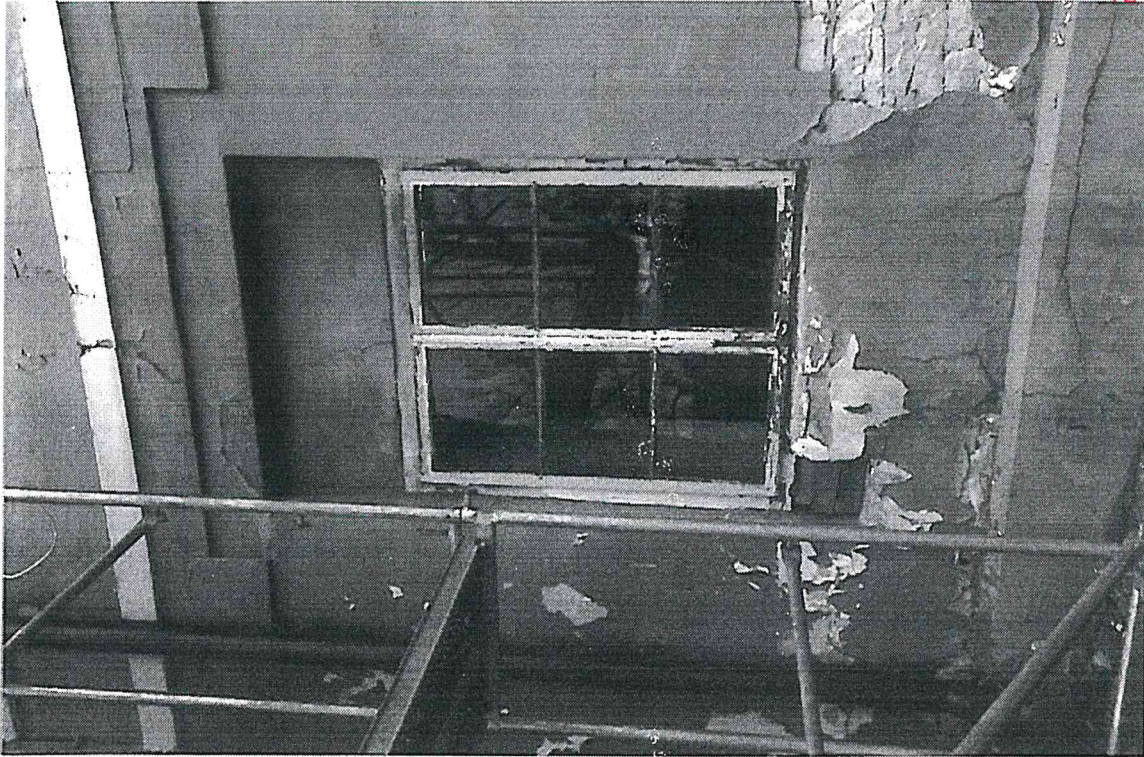
Fot. 15. Pałac w Tarnogórze k/ Izbicy z 1840 r. Stolarka okienna i drzwi. Stan zachowania przed renowacją. Okno dolnej kondygnacji przy wieży na południowej elewacji. Grudzień 2023 r. Fot. T. Sokal

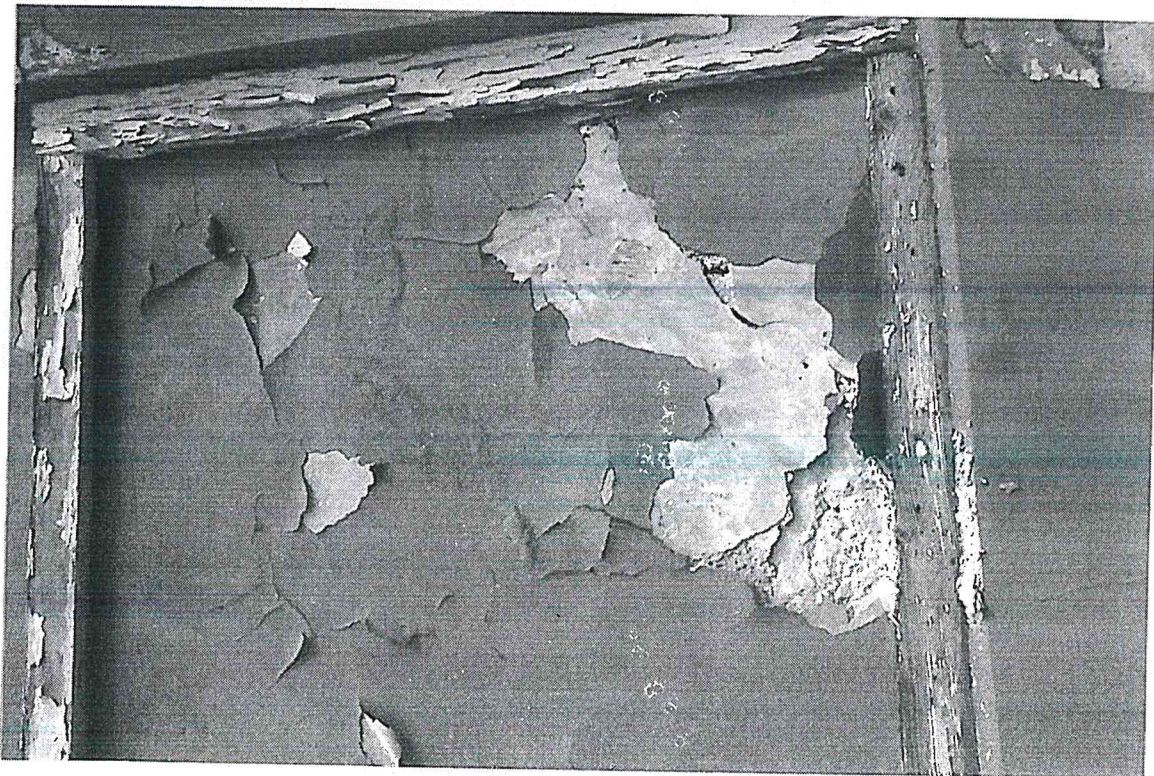
Fot. 16. Pałac w Tarnogórze k/ Izbicy z 1840 r. Stolarka okienna i drzwi. Stan zachowania przed renowacją. Blenda z drewnianą ramą na parterze elewacji południowej. Grudzień 2023 r. Fot. T. Sokal

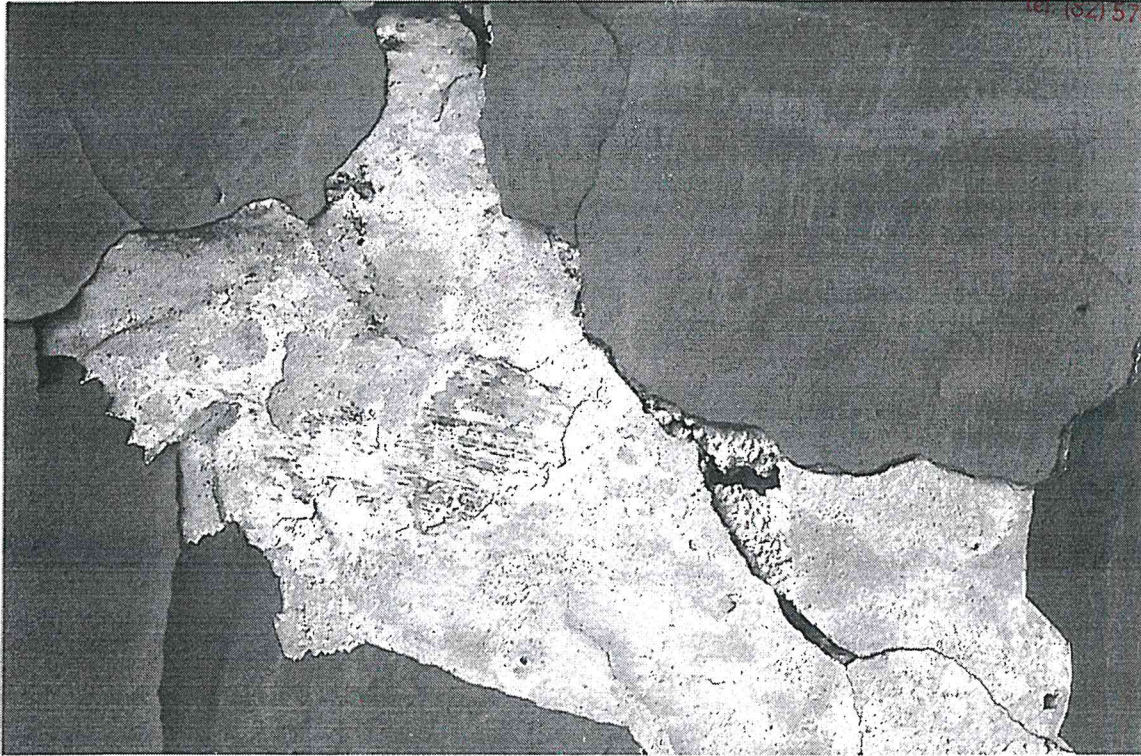
Fot. 17. Pałac w Tarnogórze k/ Izbicy z 1840 r. Stolarka okienna i drzwi. Stan zachowania przed renowacją. Środkowa część blendy. Widoczny jest szary kolor na ochrze żółtej, świadczący o malowanym oknie iluzjonistycznym. Marzec 2024. Fot. T. Sokal

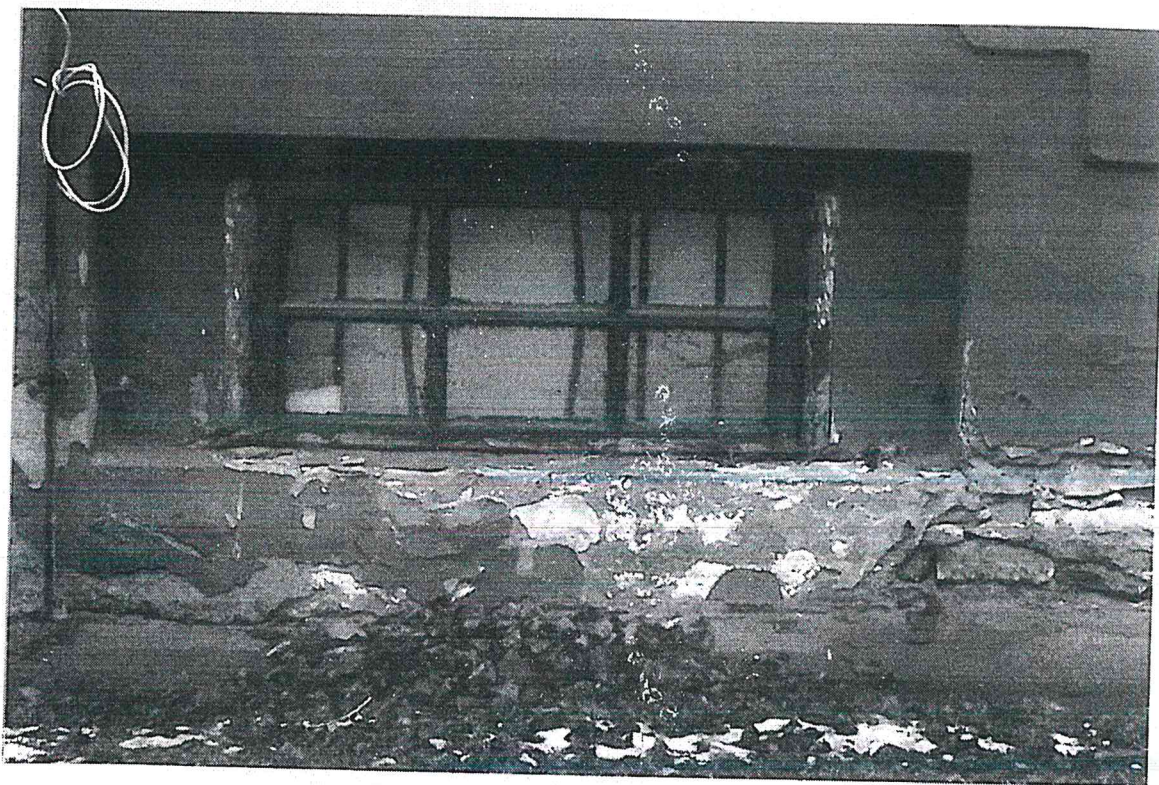
Fot. 20. Pałac w Tarnogórze k/ Izbicy z 1840 r. Stolarka okienna i drzwi. Stan zachowania przed renowacją. Okienko piwniczne od północnej elewacji po zachodniej stronie, Ościeżnica pierwotna stara, ramka przeszklona powojenna. Grudzień 2023 r. Fot. T. Sokal

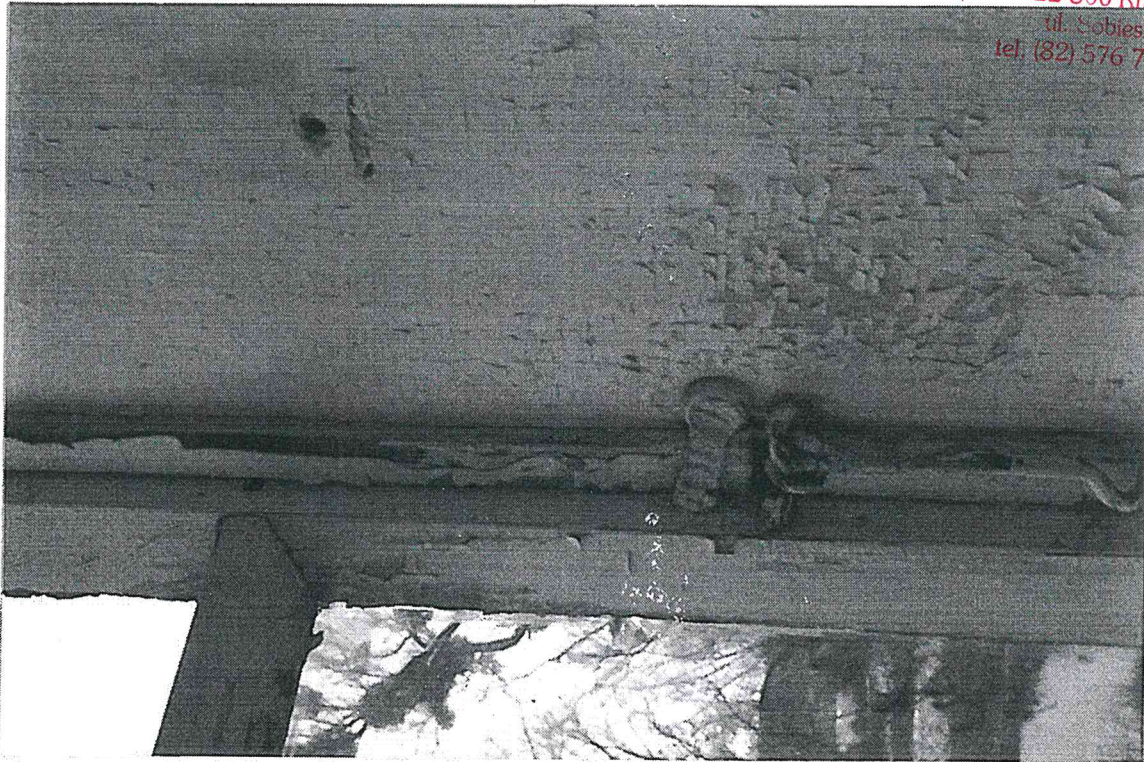
Fot. 21. Pałac w Tarnogórze k/ Izbicy z 1840 r. Stolarka okienna i drzwi. Stan zachowania przed renowacją. Fragment okna od środka z zaszczepką, widoczny najstarszy kolor stolarki okiennej jasno szaro-błękitny. Grudzień 2023 r. Fot. T. Sokal
