# PROJEKT ZAGOSPODAROWANIA TERENU

**Remont dachu, elewacji i stolarki w budynku pałacowym  
oraz zmiana sposobu użytkowania**

**INWESTOR:** Stowarzyszenie Miłośników Pałacu w Tarnogórze  
ul. Krakowskie Przedmieście 5  
22-375 Tarnogóra

**LOKALIZACJA:** dz. nr 4560, j.ewid.: 060604\_5 Izbica,, obr.: 060604\_5.0016 Tarnogóra  
ul. Krakowskie Przedmieście 3

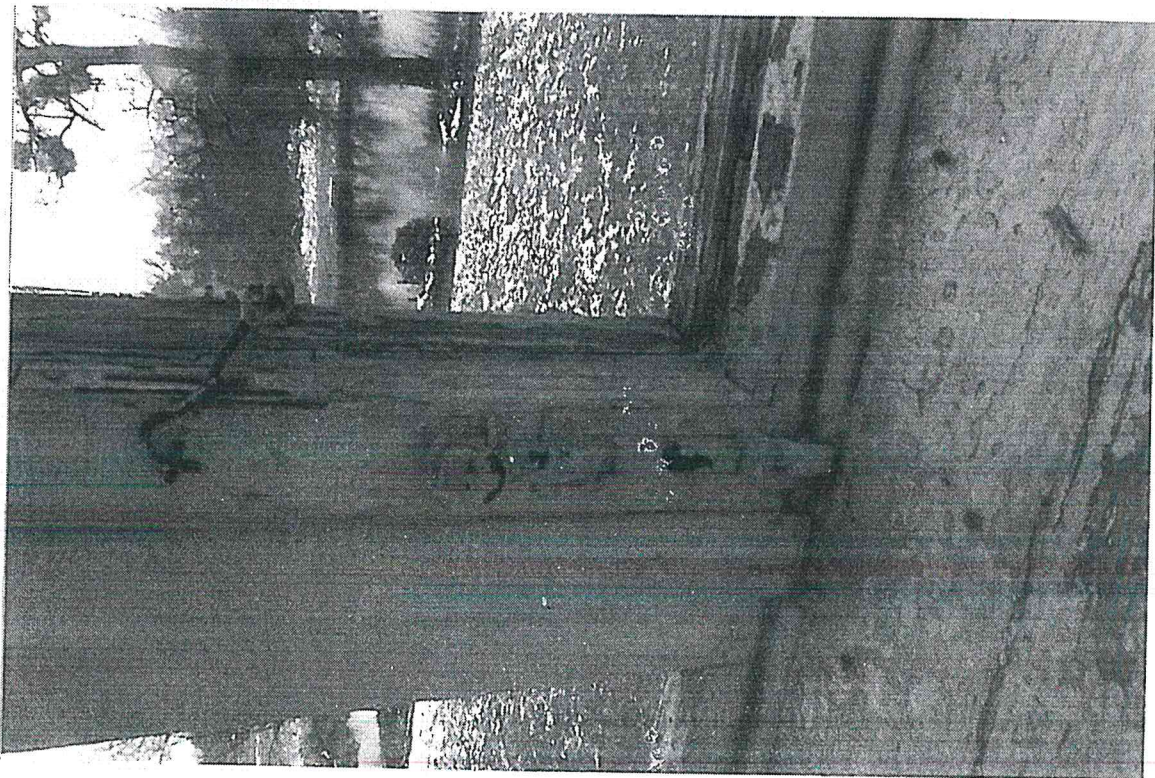
Fot. 22. Pałac w Tarnogórze k/ Izbicy z 1840 r. Stolarka okienna i drzwi. Stan zachowania przed renowacją. Fragment okna od środka z zasuwą, widok od wewnątrz. Grudzień 2023 r. Fot. T. Sokal

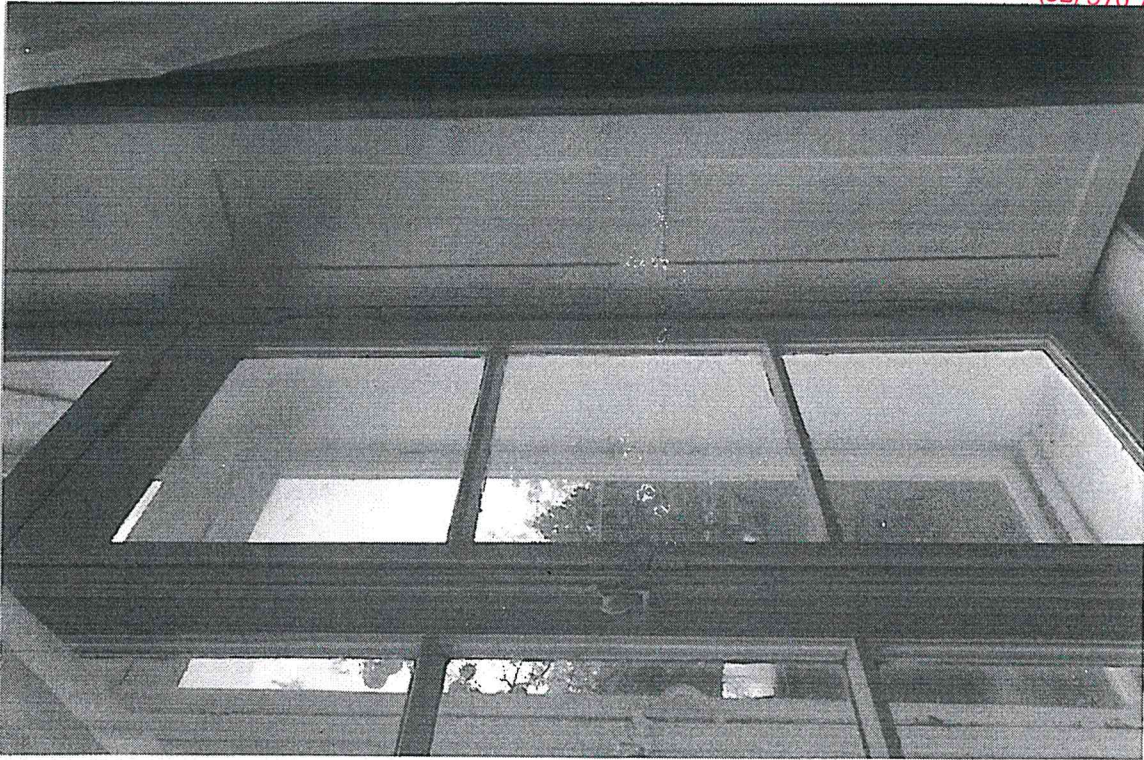
Fot. 23. Pałac w Tarnogórze k/ Izbicy z 1840 r. Stolarka okienna i drzwi. Stan zachowania przed renowacją. Okno od wewnątrz z rumowo-płycinową okiennicą. Grudzień 2023 r. Fot. T. Sokal

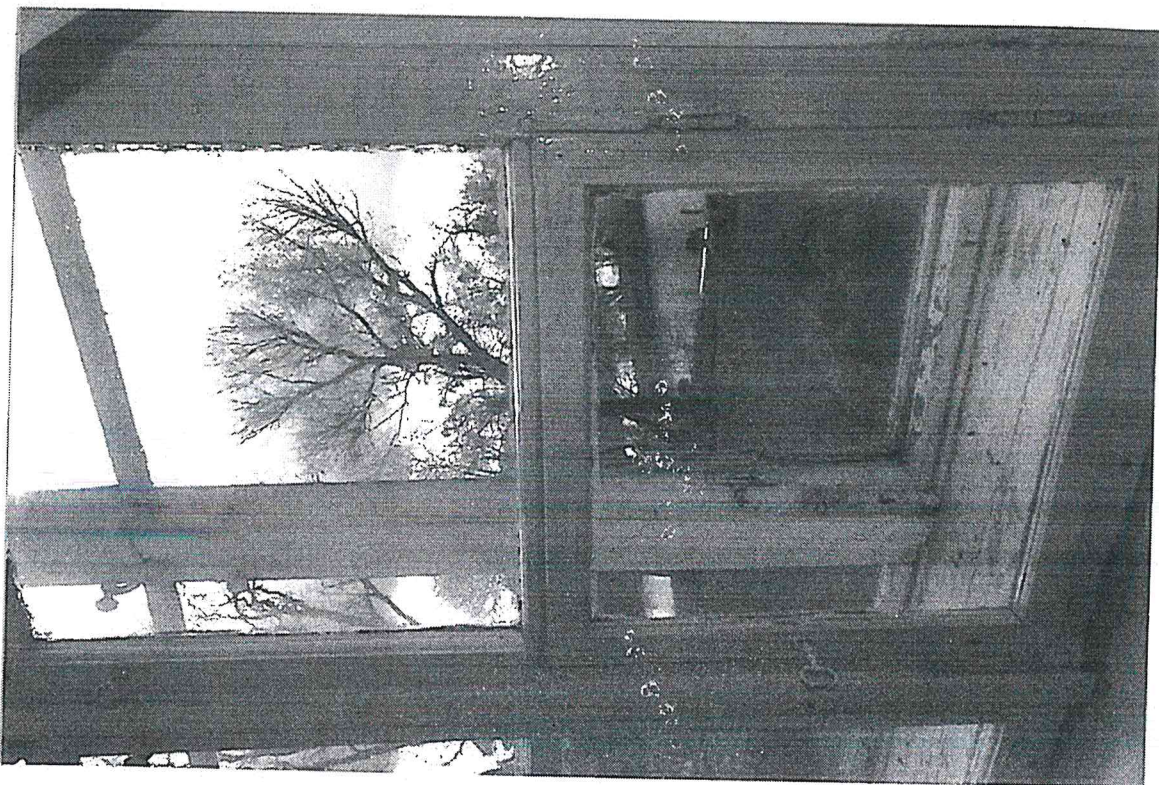
Fot. 24. Pałac w Tarnogórze k/ Izbicy z 1840 r. Stolarka okienna i drzwi. Stan zachowania przed renowacją. Fragment okna od wewnątrz z lufcikiem. Marzec 2024 r. Fot. T. Sokal

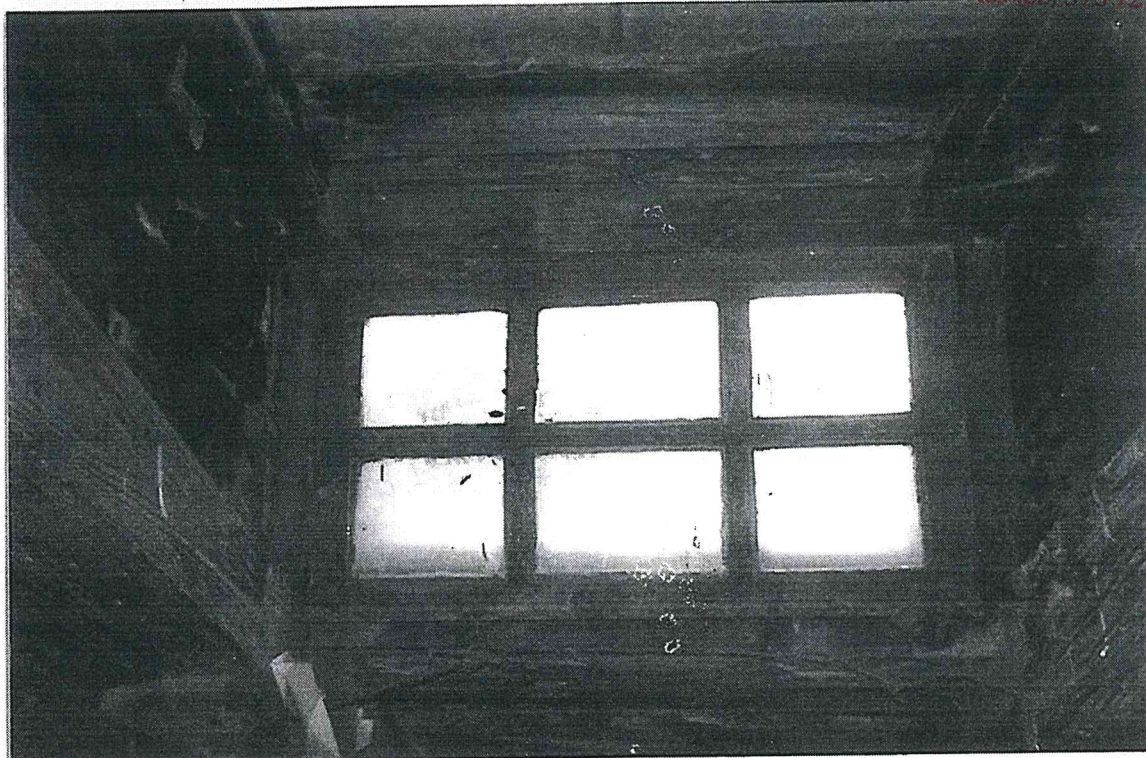
Fot. 25. Pałac w Tarnogórze k/ Izbicy z 1840 r. Stolarzka okienna i drzwi. Stan zachowania przed renowacją. Okienko na strychu. Grudzień 2023 r. Fot. T. Sokal
